## **Projet de raccordement du premier parc éolien en mer Sud-Atlantique au large d'Oléron (A07)**

# **Rapport intermédiaire pour la concertation**

**Volet dérisquage– Partie maritime (Phase 1)**

**Octobre 2023**

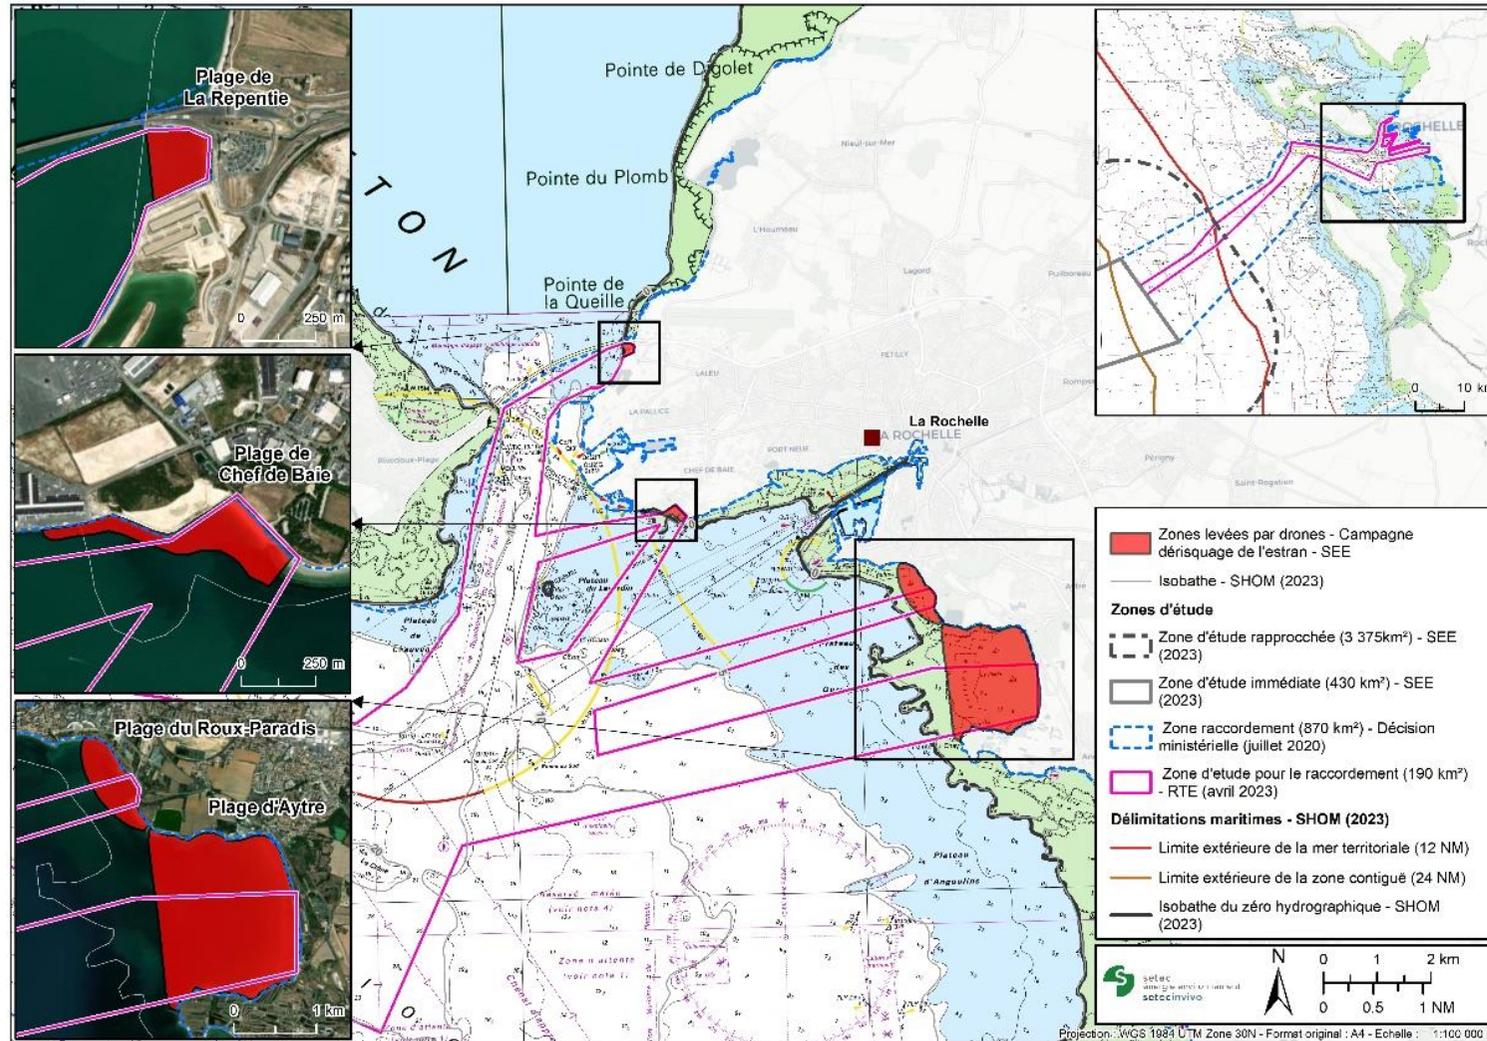
Figure 1 : Localisation des quatre sites potentiels d'atterrage. En rouge les zones visées par les levés drone.

La Figure 1 représente le plan d'investigation des quatre sites potentiels d'atterrage, à savoir : les plages de La Repentie et du Chef de Baie sur les communes de La Rochelle, la plage du Roux/Paradis sur la commune d'Aytré et la plage d'Aytré à cheval sur les communes d'Aytré et d'Angoulins-sur-Mer.

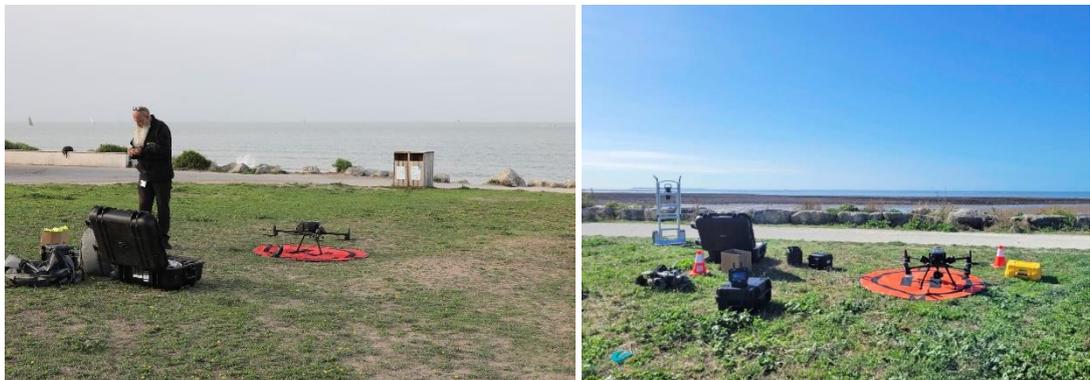
- Un drone aérien DJI Matrice300 RTK homologué en S3 avec système de déclenchement de parachutes. C’est la plateforme volante sur laquelle viennent se fixer les différentes nacelles d’acquisition ;
- Une nacelle DJI P1 dédiée à la photogrammétrie, proposée dans le cadre de cette étude ;
- Une base RTK au sol pour un positionnement centimétrique ;
- Une station de calcul au bureau équipée de logiciels dédiés à la photogrammétrie et l’orthophotographie (DJI Terra, Agisoft Métashape).

Figure 2 : Mise en place du drone et du matériel accessoire (source : ©Ocealis-consulting, 2023)

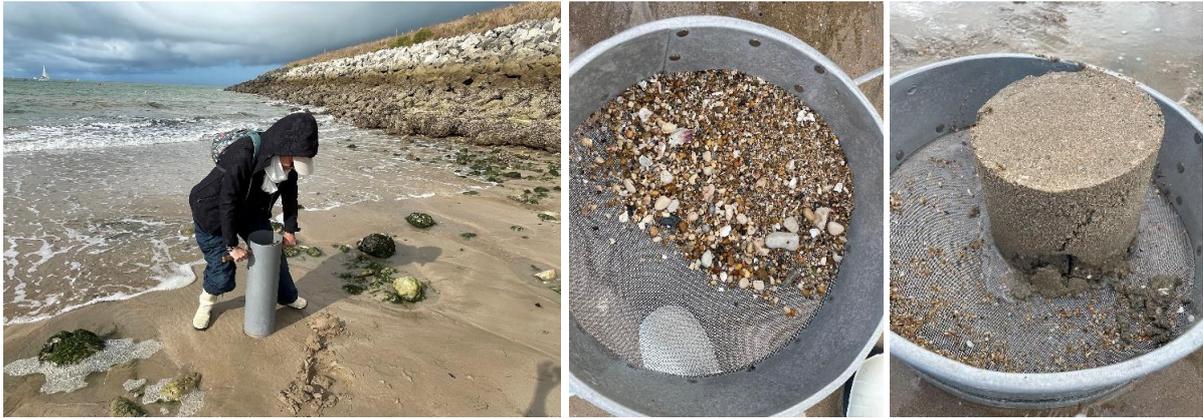
Des échantillons ont également été prélevés sur le site à l’aide d’un carottier et d’un tamis pour le substrat meuble (Figure 3) et à l’aide d’un pilulier lorsqu’il s’agissait du substrat rocheux.

Figure 3 : Prélèvements de sédiment, refus de tamis et illustrations de la mission (source : setec énergie environnement, 2023)

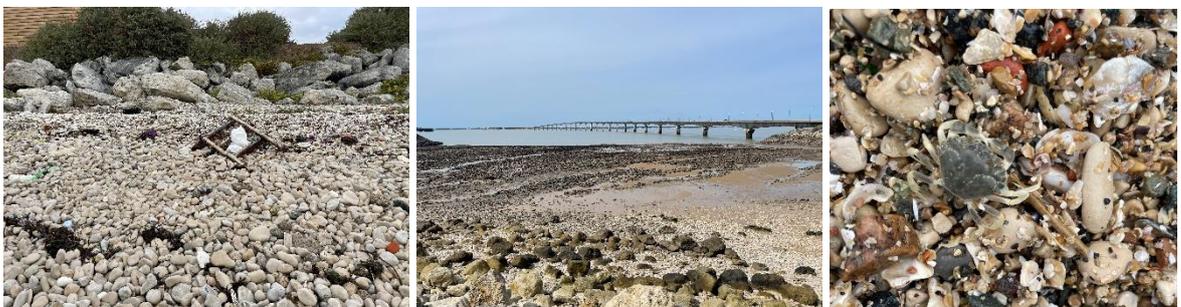
Dans la partie est du haut de l’estran (côté plage), on trouve du sable grossier (habitats A5-2.2 et A3-2.2) avec la présence de quelques crabes du genre *Carcinus maenas*.

Figure 8 : Illustrations du haut de l’estran de La Repentie et crabe rencontré dans les sables grossiers (source : setec énergie environnement, 2023)

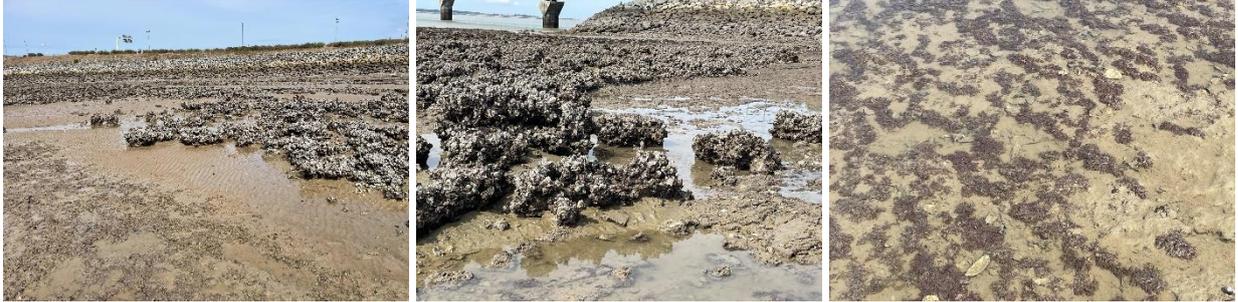
La partie plus basse de l’estran est composée de chenaux de sables vaseux / vase encerclés de

blocs / roches colonisés par les huîtres.

Figure 9 : Illustrations du milieu de l’estran de La Repentie (source : setec énergie environnement, 2023)

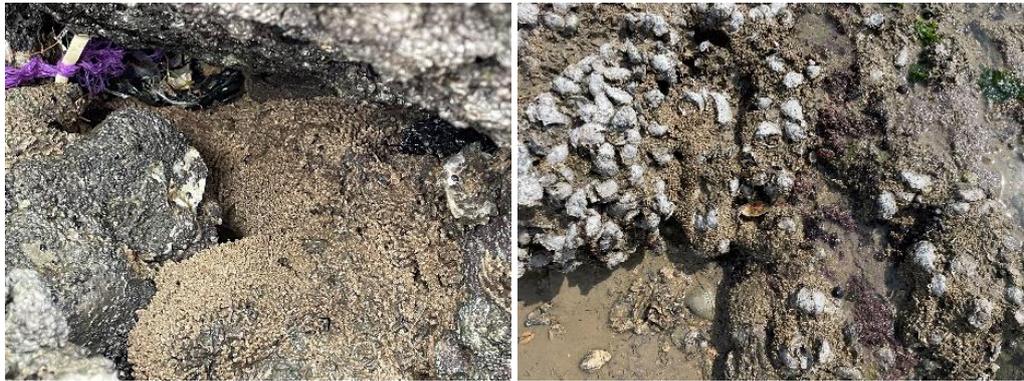
On remarque au niveau de la délimitation nord de l’estran la présence d’hermelles (*Sabellaria alveolata*) sous forme de petits placages fixés sur les blocs rocheux.

Figure 10 : Présence parsemée d’hermelles dans les enrochements (source : setec énergie environnement, 2023)

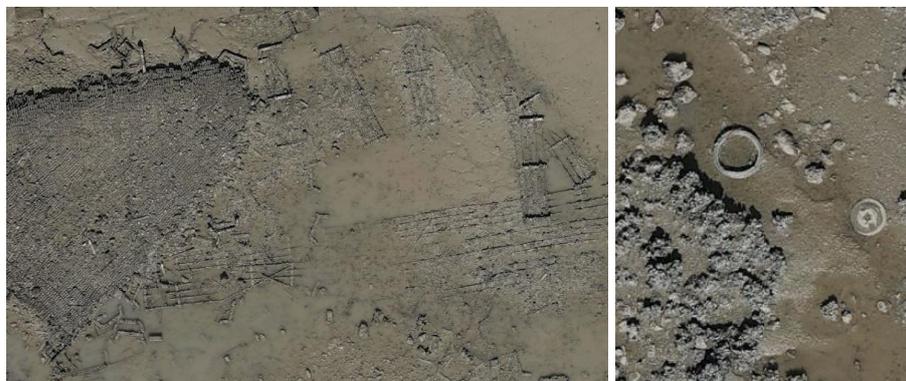
On note également la présence de nombreux déchets sur la plage (plastiques, pneus, câbles, canalisation...), ainsi que deux zones bien délimitées qui présentent respectivement des tables ostréicoles à l’état d’abandon (au nord-ouest) et des blocs de béton colonisés par les huîtres le long du cordon de vases.

Figure 11 : Images aériennes de déchets présents sur la plage de La Repentie (source : ©Ocealis-consulting, 2023)

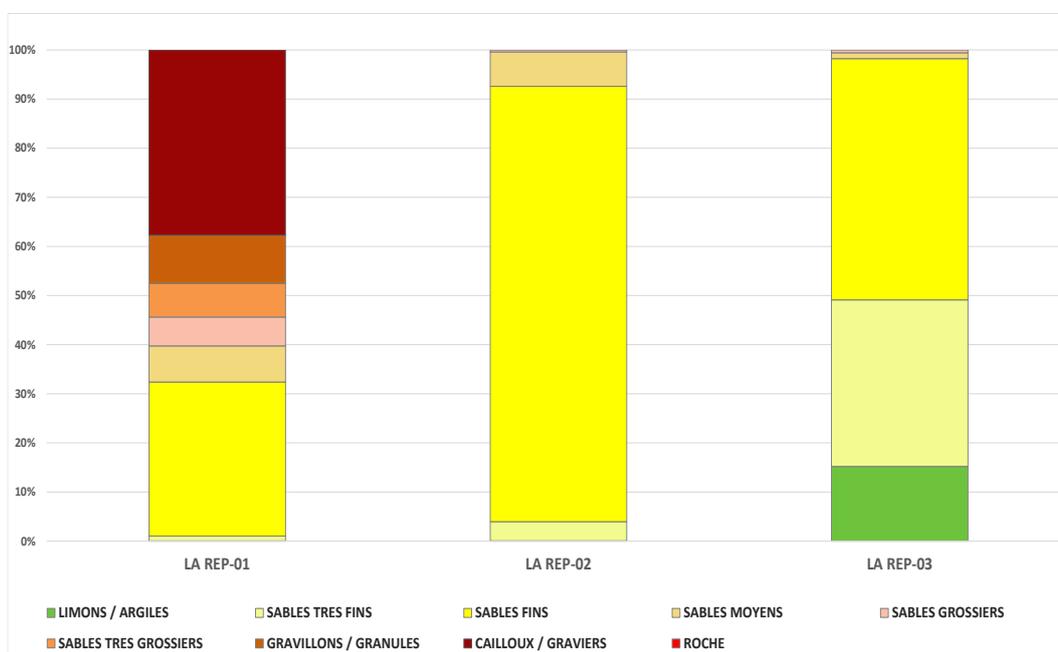
Figure 12 : Nature du substrat des prélèvements effectués sur le site de La Repentie (setec énergie environnement, 2023)

La nature du substrat prélevé ainsi que les résultats de la granulométrie associée sont présentés dans la Figure 12 et le Tableau 2. La localisation des prélèvements est précisée sur la carte des habitats associée (Figure 13).

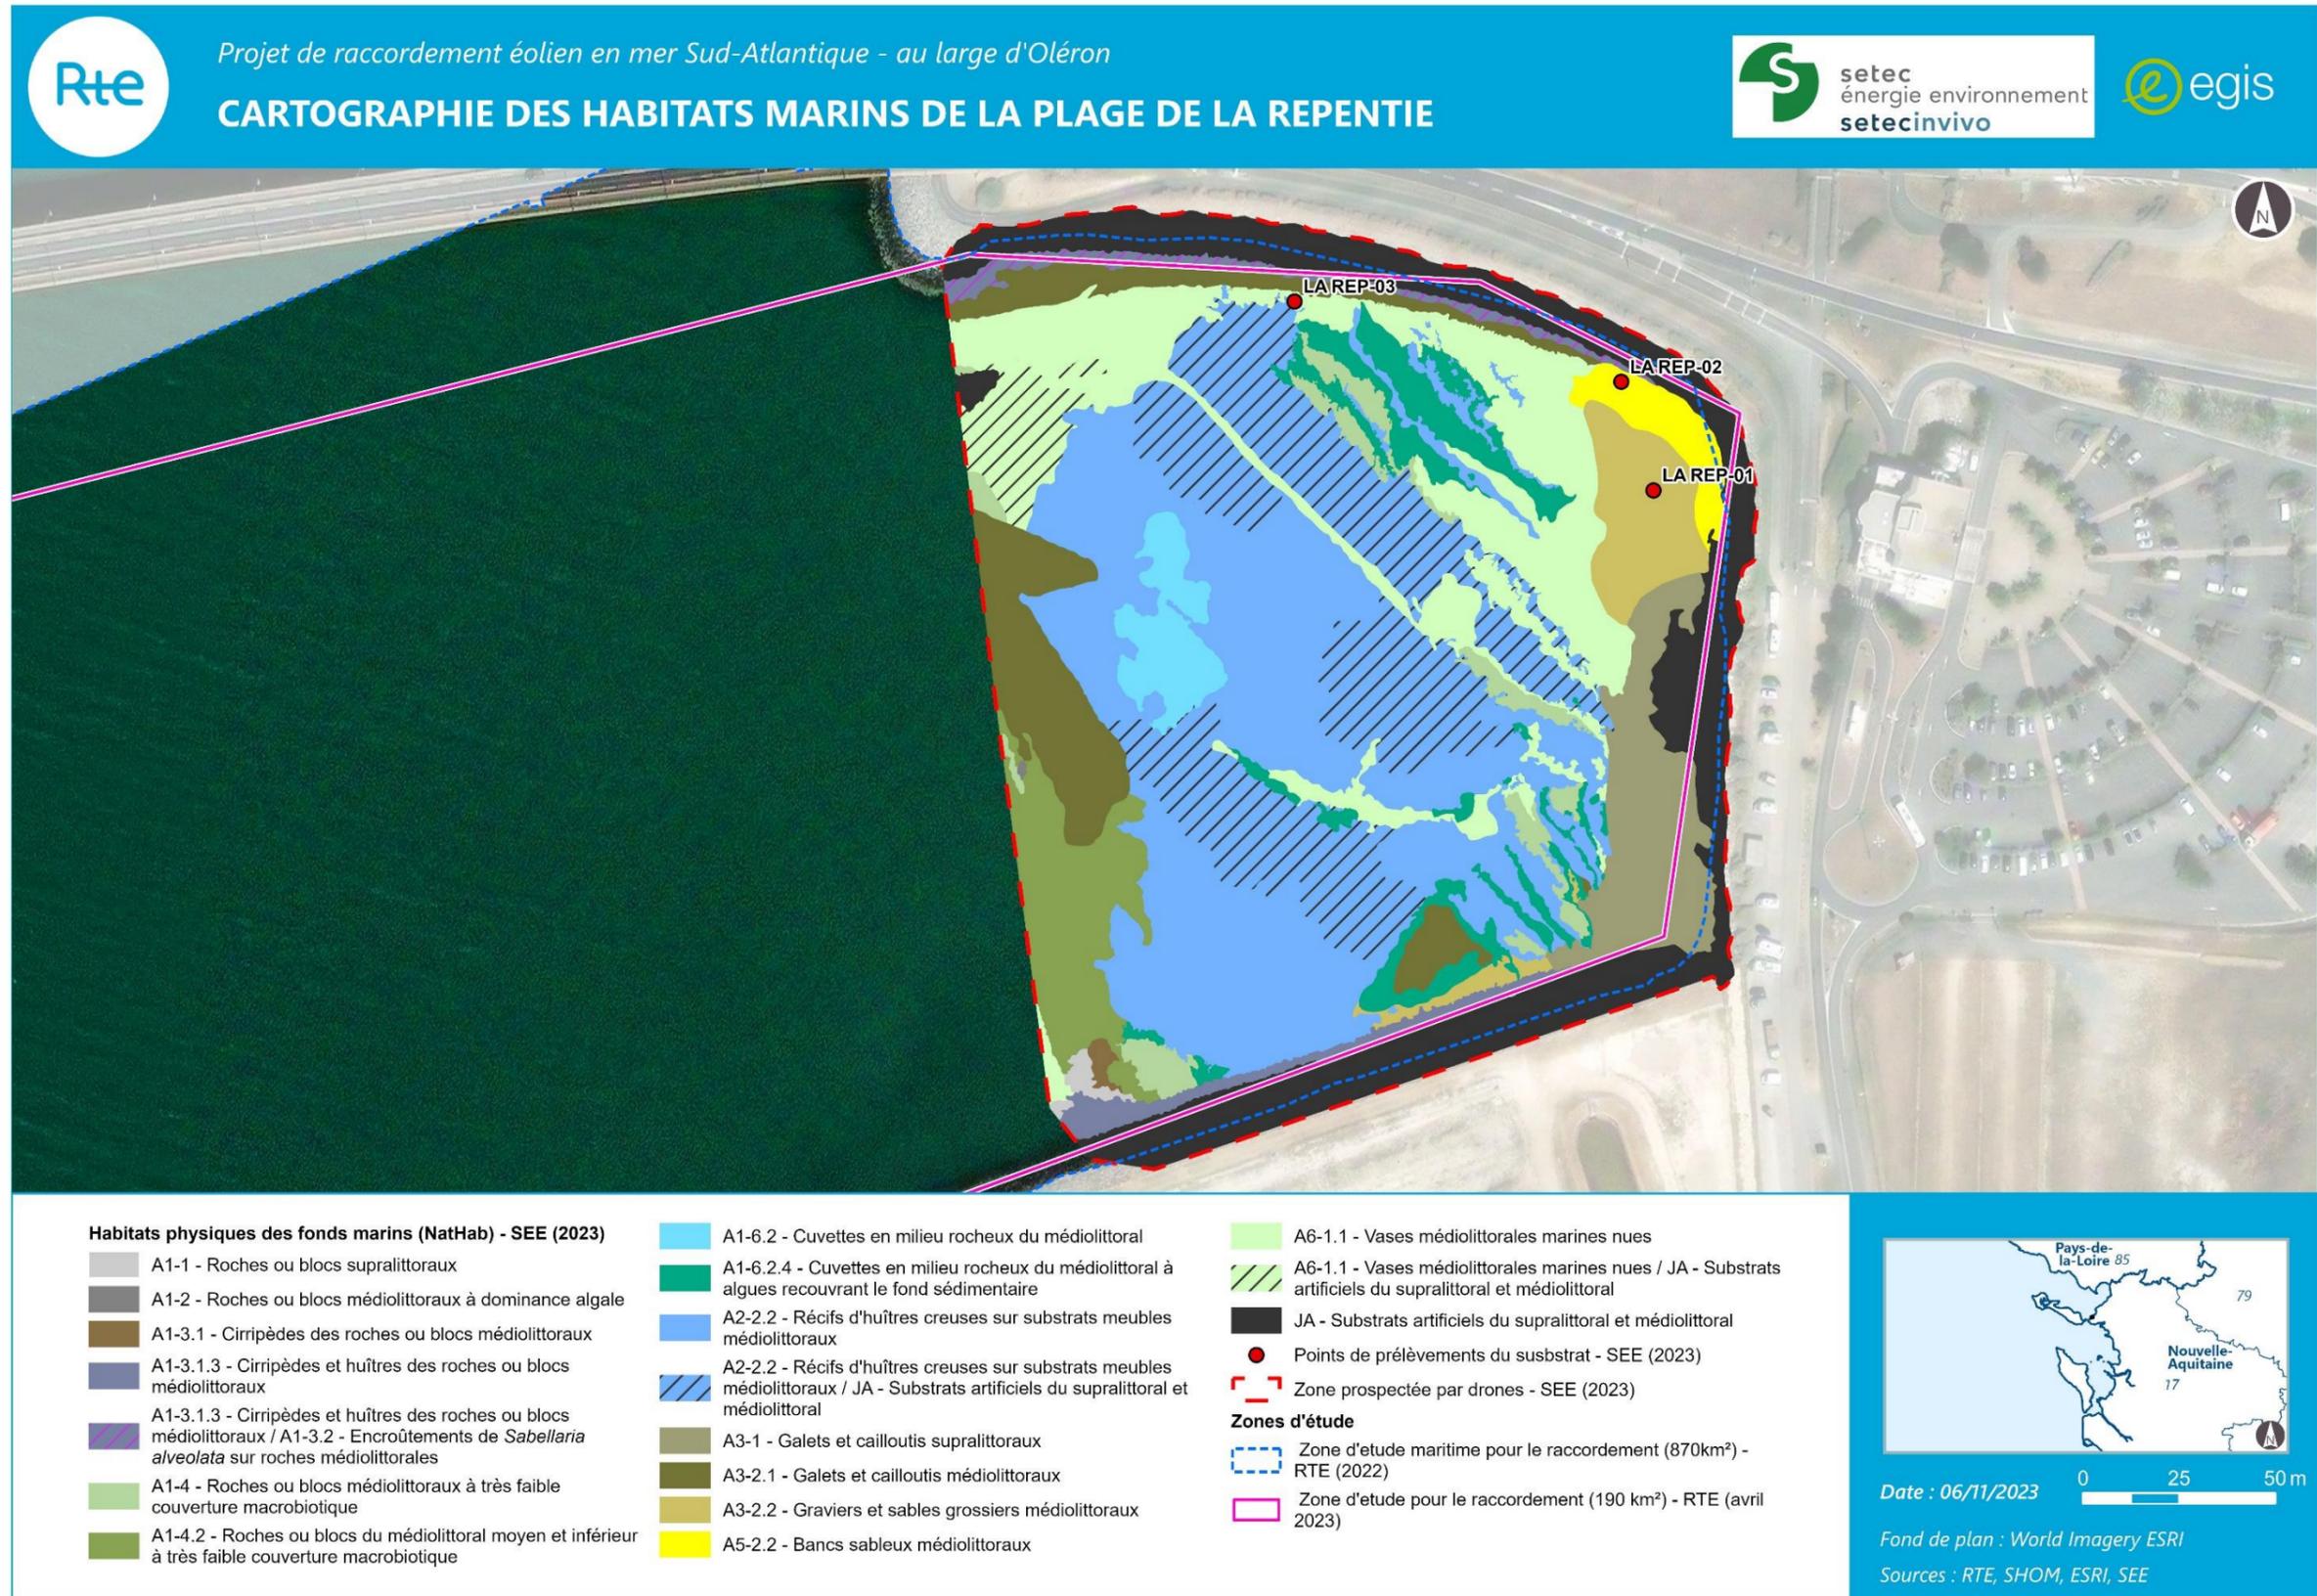
Figure 13 : Cartographie des habitats marins (typologie NatHab) répertoriés sur la plage de La Repentie (source : setec énergie environnement)

La Figure 13 présente la cartographie des habitats identifiés sur la plage de La Repentie, selon la typologie NatHab.

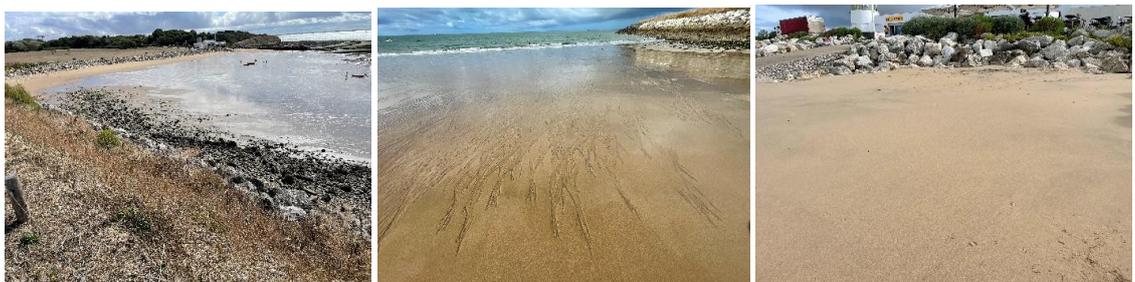
Il s’agit ici d’une plage de sable fin à grossier relativement homogène et délimitée par un platier rocheux de part et d’autre, à l’ouest et à l’est. On note la présence d’une zone de rétention au niveau central de la plage.

Figure 19 : Illustrations d’habitats en présence sur le site de Chef de Baie (source : setec énergie environnement, 2023)

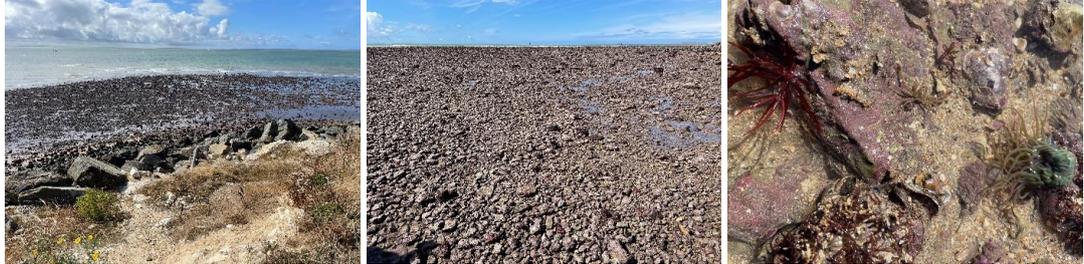
Le platier rocheux ouest (Figure 20) est constitué de galets / blocs colonisés par des algues rouges éparses et des algues rouges calcaires encroûtantes.

Figure 20 : Illustrations du platier rocheux situé à l’ouest du site (source : setec énergie environnement, 2023)

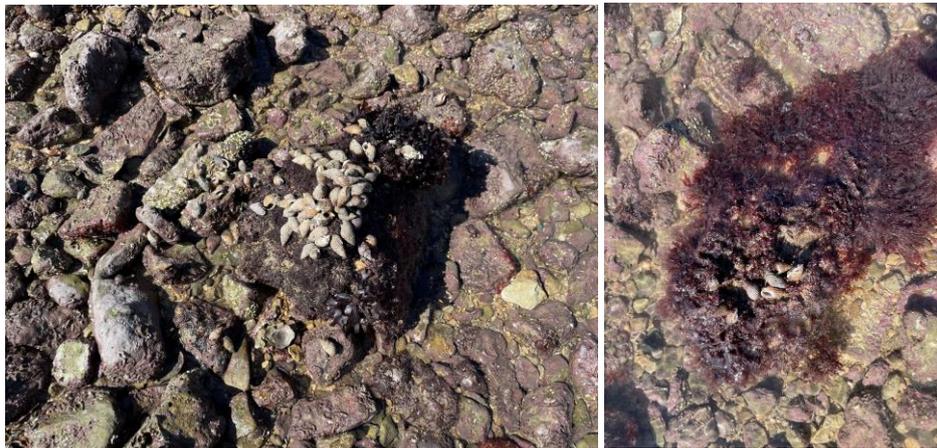
La faune y est principalement représentée par des anémones fixées (dont *Anemonia viridis*), des nasses et diverses espèces de crabes (Inachidae, étrilles...).

Figure 21 : Illustrations de nasses et algues rouges observées sur le site de Chef de Baie (source : setec énergie environnement, 2023)

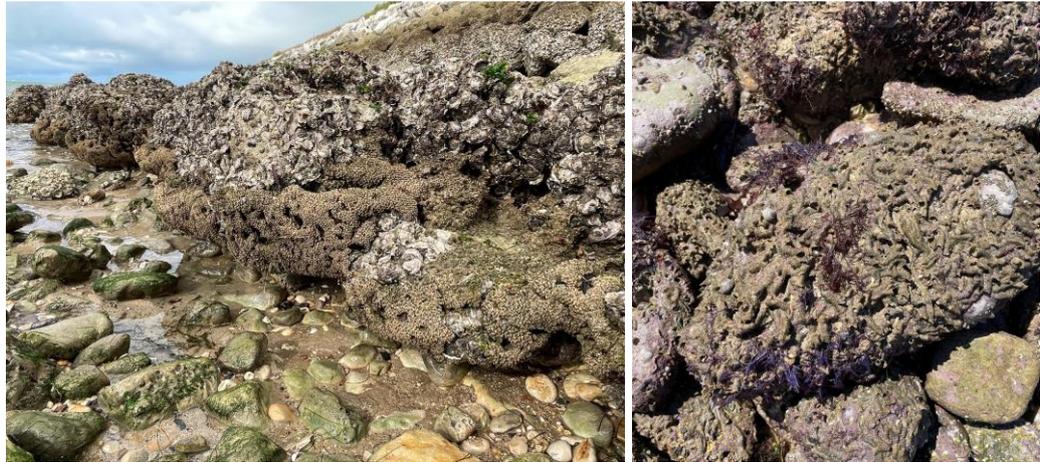
On note la présence d’hermelles (*Sabellaria alveolata*) au niveau de ce platier sous forme fixée à la roche au niveau médian de l’estran. Les hermelles sont présentes sous forme de petits plaquages.

Figure 22 : Illustrations d’hermelles observées sur le platier rocheux ouest du site de Chef de Baie (source : setec énergie environnement, 2023)

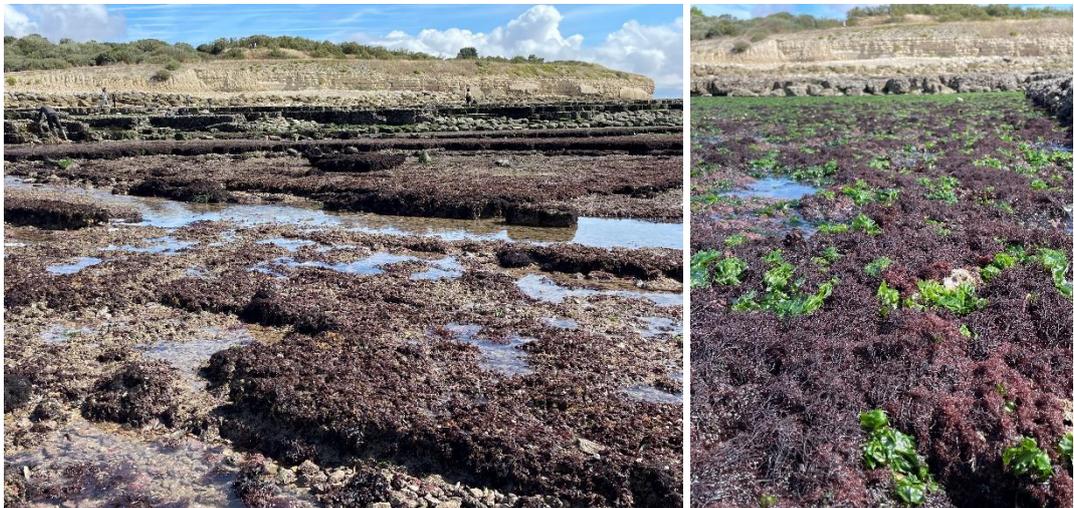
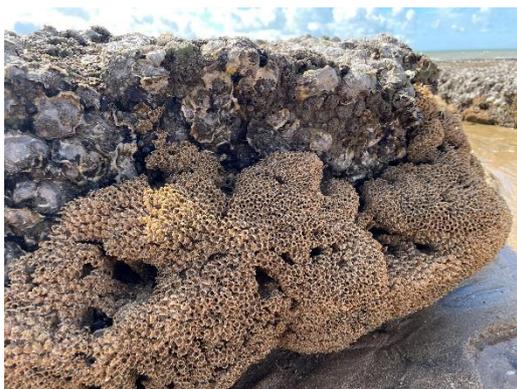
Le platier rocheux situé à l’est de la plage est constitué de roches formant de nombreuses marres. Sa biodiversité est plus élevée que celle du platier ouest avec une roche colonisée par de nombreuses huîtres (forme récifale) et quelques amas de moules. On remarque également la présence de marres colonisées par de nombreuses anémones ainsi que diverses algues rouges, algues rouges calcaires dressées (*Corallinales*) et ulves. Comme pour le platier rocheux ouest, on note la présence d’hermelles sous forme de petits massifs fixés à la roche et sous forme plaquée au niveau médian de l’estran.

Figure 23 : Illustrations de l’habitat rocheux au sud du site : platier, tapis algaux et récifs d’huîtres et d’hermelles (source : setec énergie environnement, 2023)

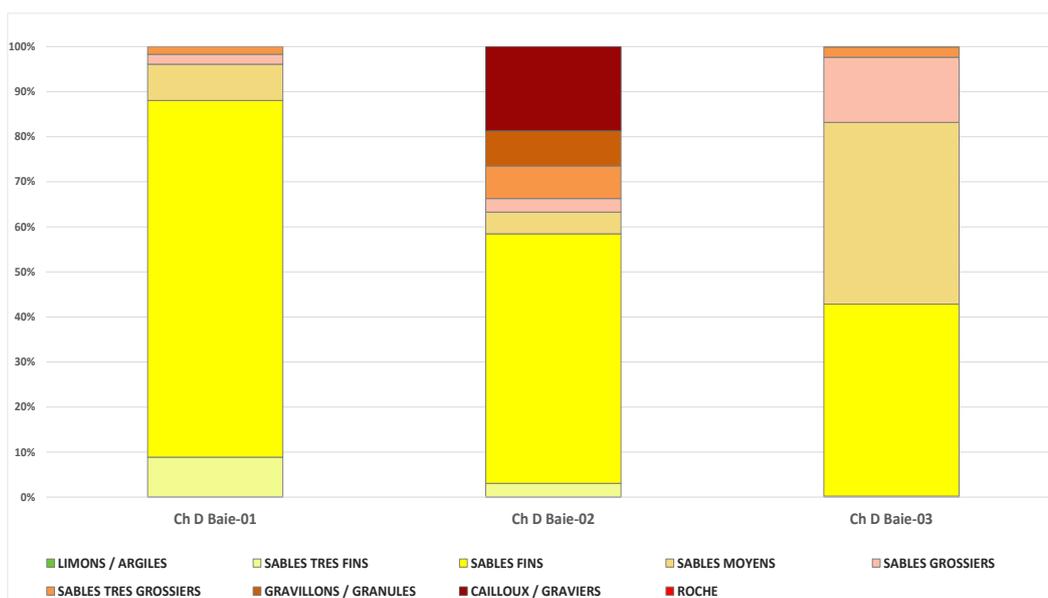
Figure 24 : Nature du substrat des prélèvements effectués sur le site de Chef de Baie (setec énergie environnement, 2023)

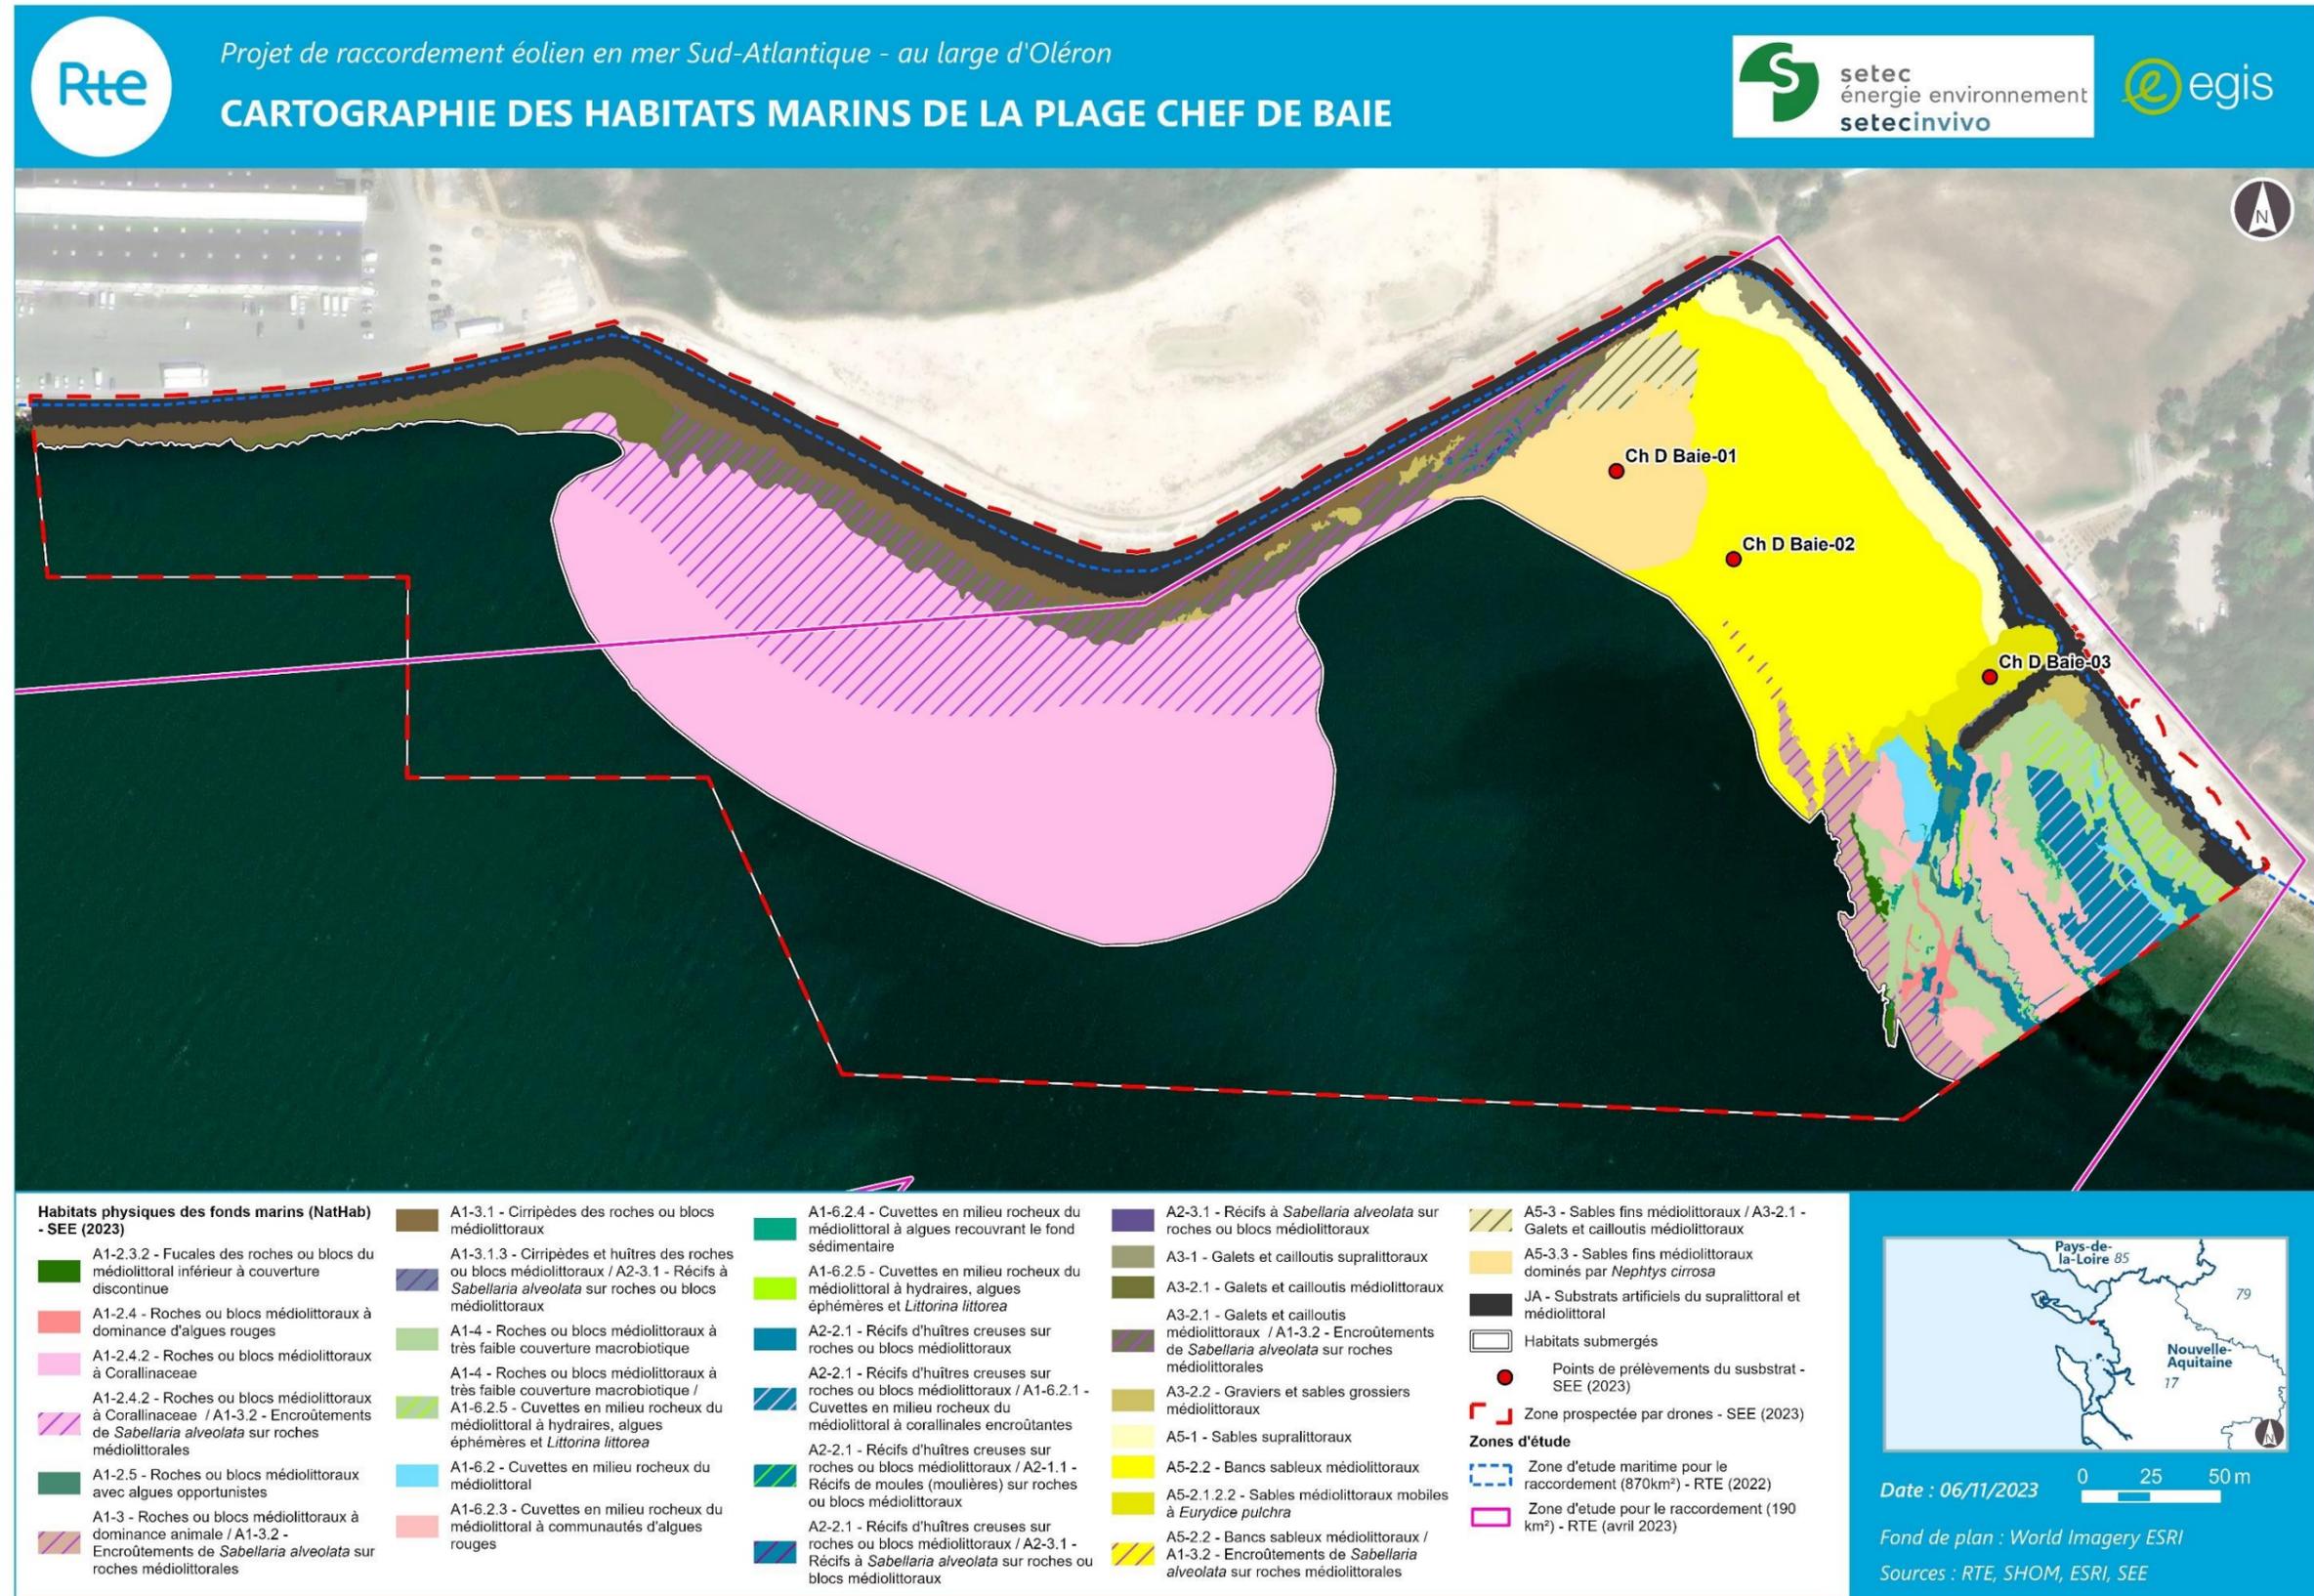
Figure 25 : Cartographie des habitats marins répertoriés sur la plage de Chef de Baie, sur la base des campagnes drone et vérité terrain (source : setec énergie environnement)

La Figure 25 présente la cartographie des habitats présents sur la plage de Chef de Baie.

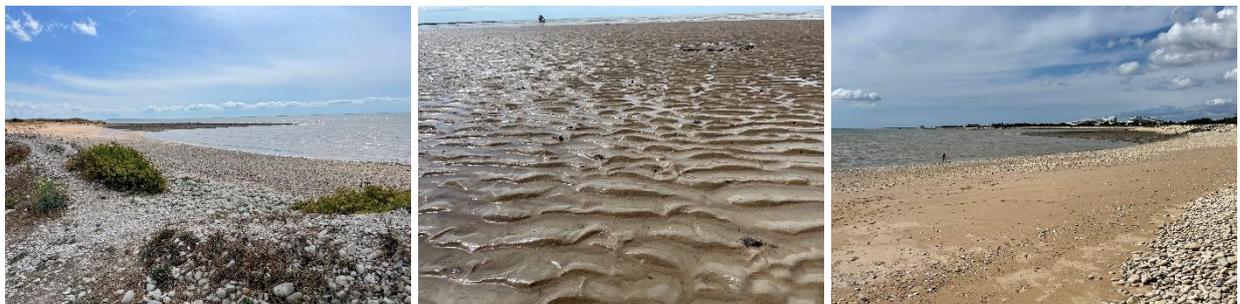
La partie sud de la plage est sableuse avec la présence de galets alors que la partie nord présente plutôt un faciès à galets / cailloutis. En descendant sur l’estran, on note la présence d’une zone de sable très fin et de vase. A noter également la présence d’un nombre certain de pêcheurs à pied.

Figure 30 : Illustrations des habitats de substrats meubles de la plage du Roux / Paradis (source : setec énergie environnement, 2023)

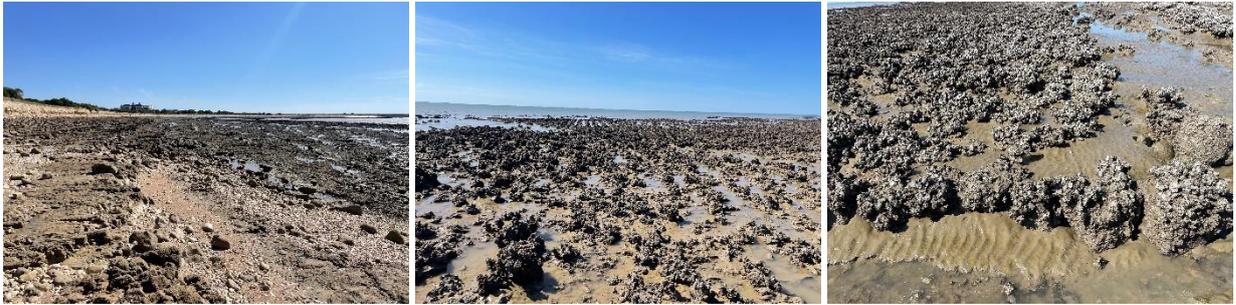
Plus bas sur l’estran apparaissent des roches saillantes colonisées par de nombreuses huîtres (forme récifale) et entourées de vase.

*Figure 31 : Habitats situés sur la partie ouest du site du Roux / Paradis : platier et alternance de récifs d’huîtres et de vase (source : setec énergie environnement, 2023)*

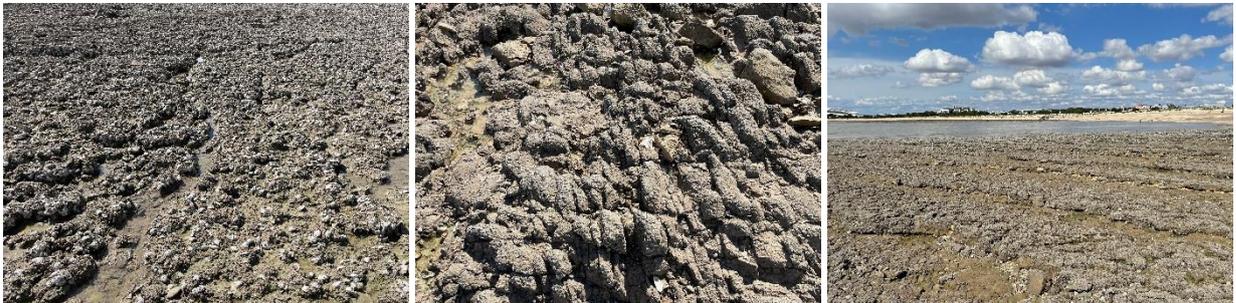
La partie ouest de ce platier est composée de roches colonisées par les huîtres (forme récifale) et les bigorneaux puis les huîtres disparaissent en allant vers le haut de plage laissant place à une roche nue très stratifiée où seuls les bigorneaux et les patelles subsistent.

*Figure 32 : Habitats rocheux de la partie est de la plage du Roux (source : setec énergie environnement, 2023)*

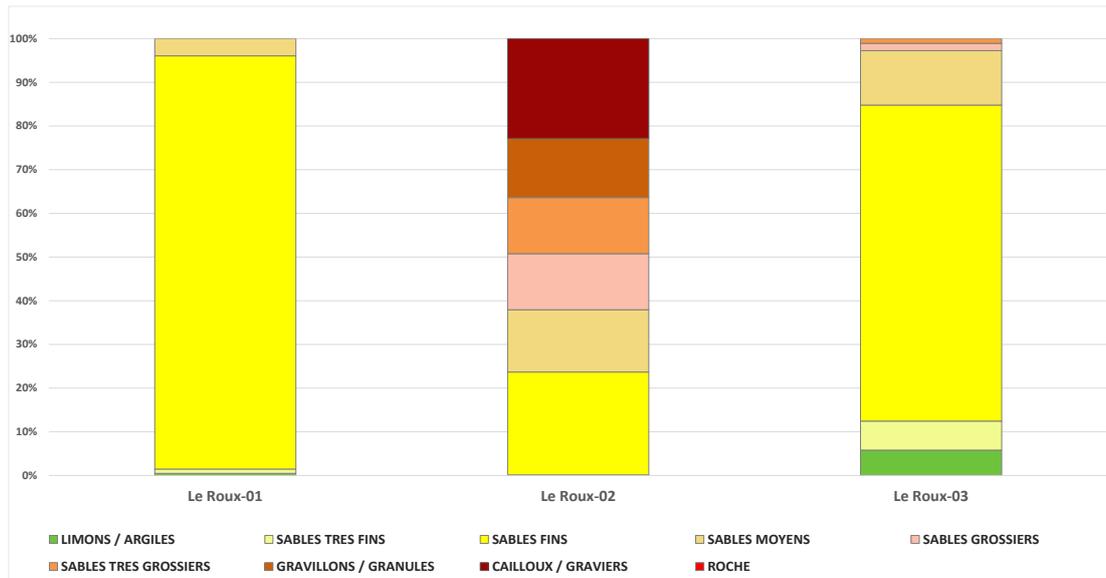
Figure 33 : Nature du substrat des prélèvements effectués sur le site du Roux (setec énergie environnement, 2023)

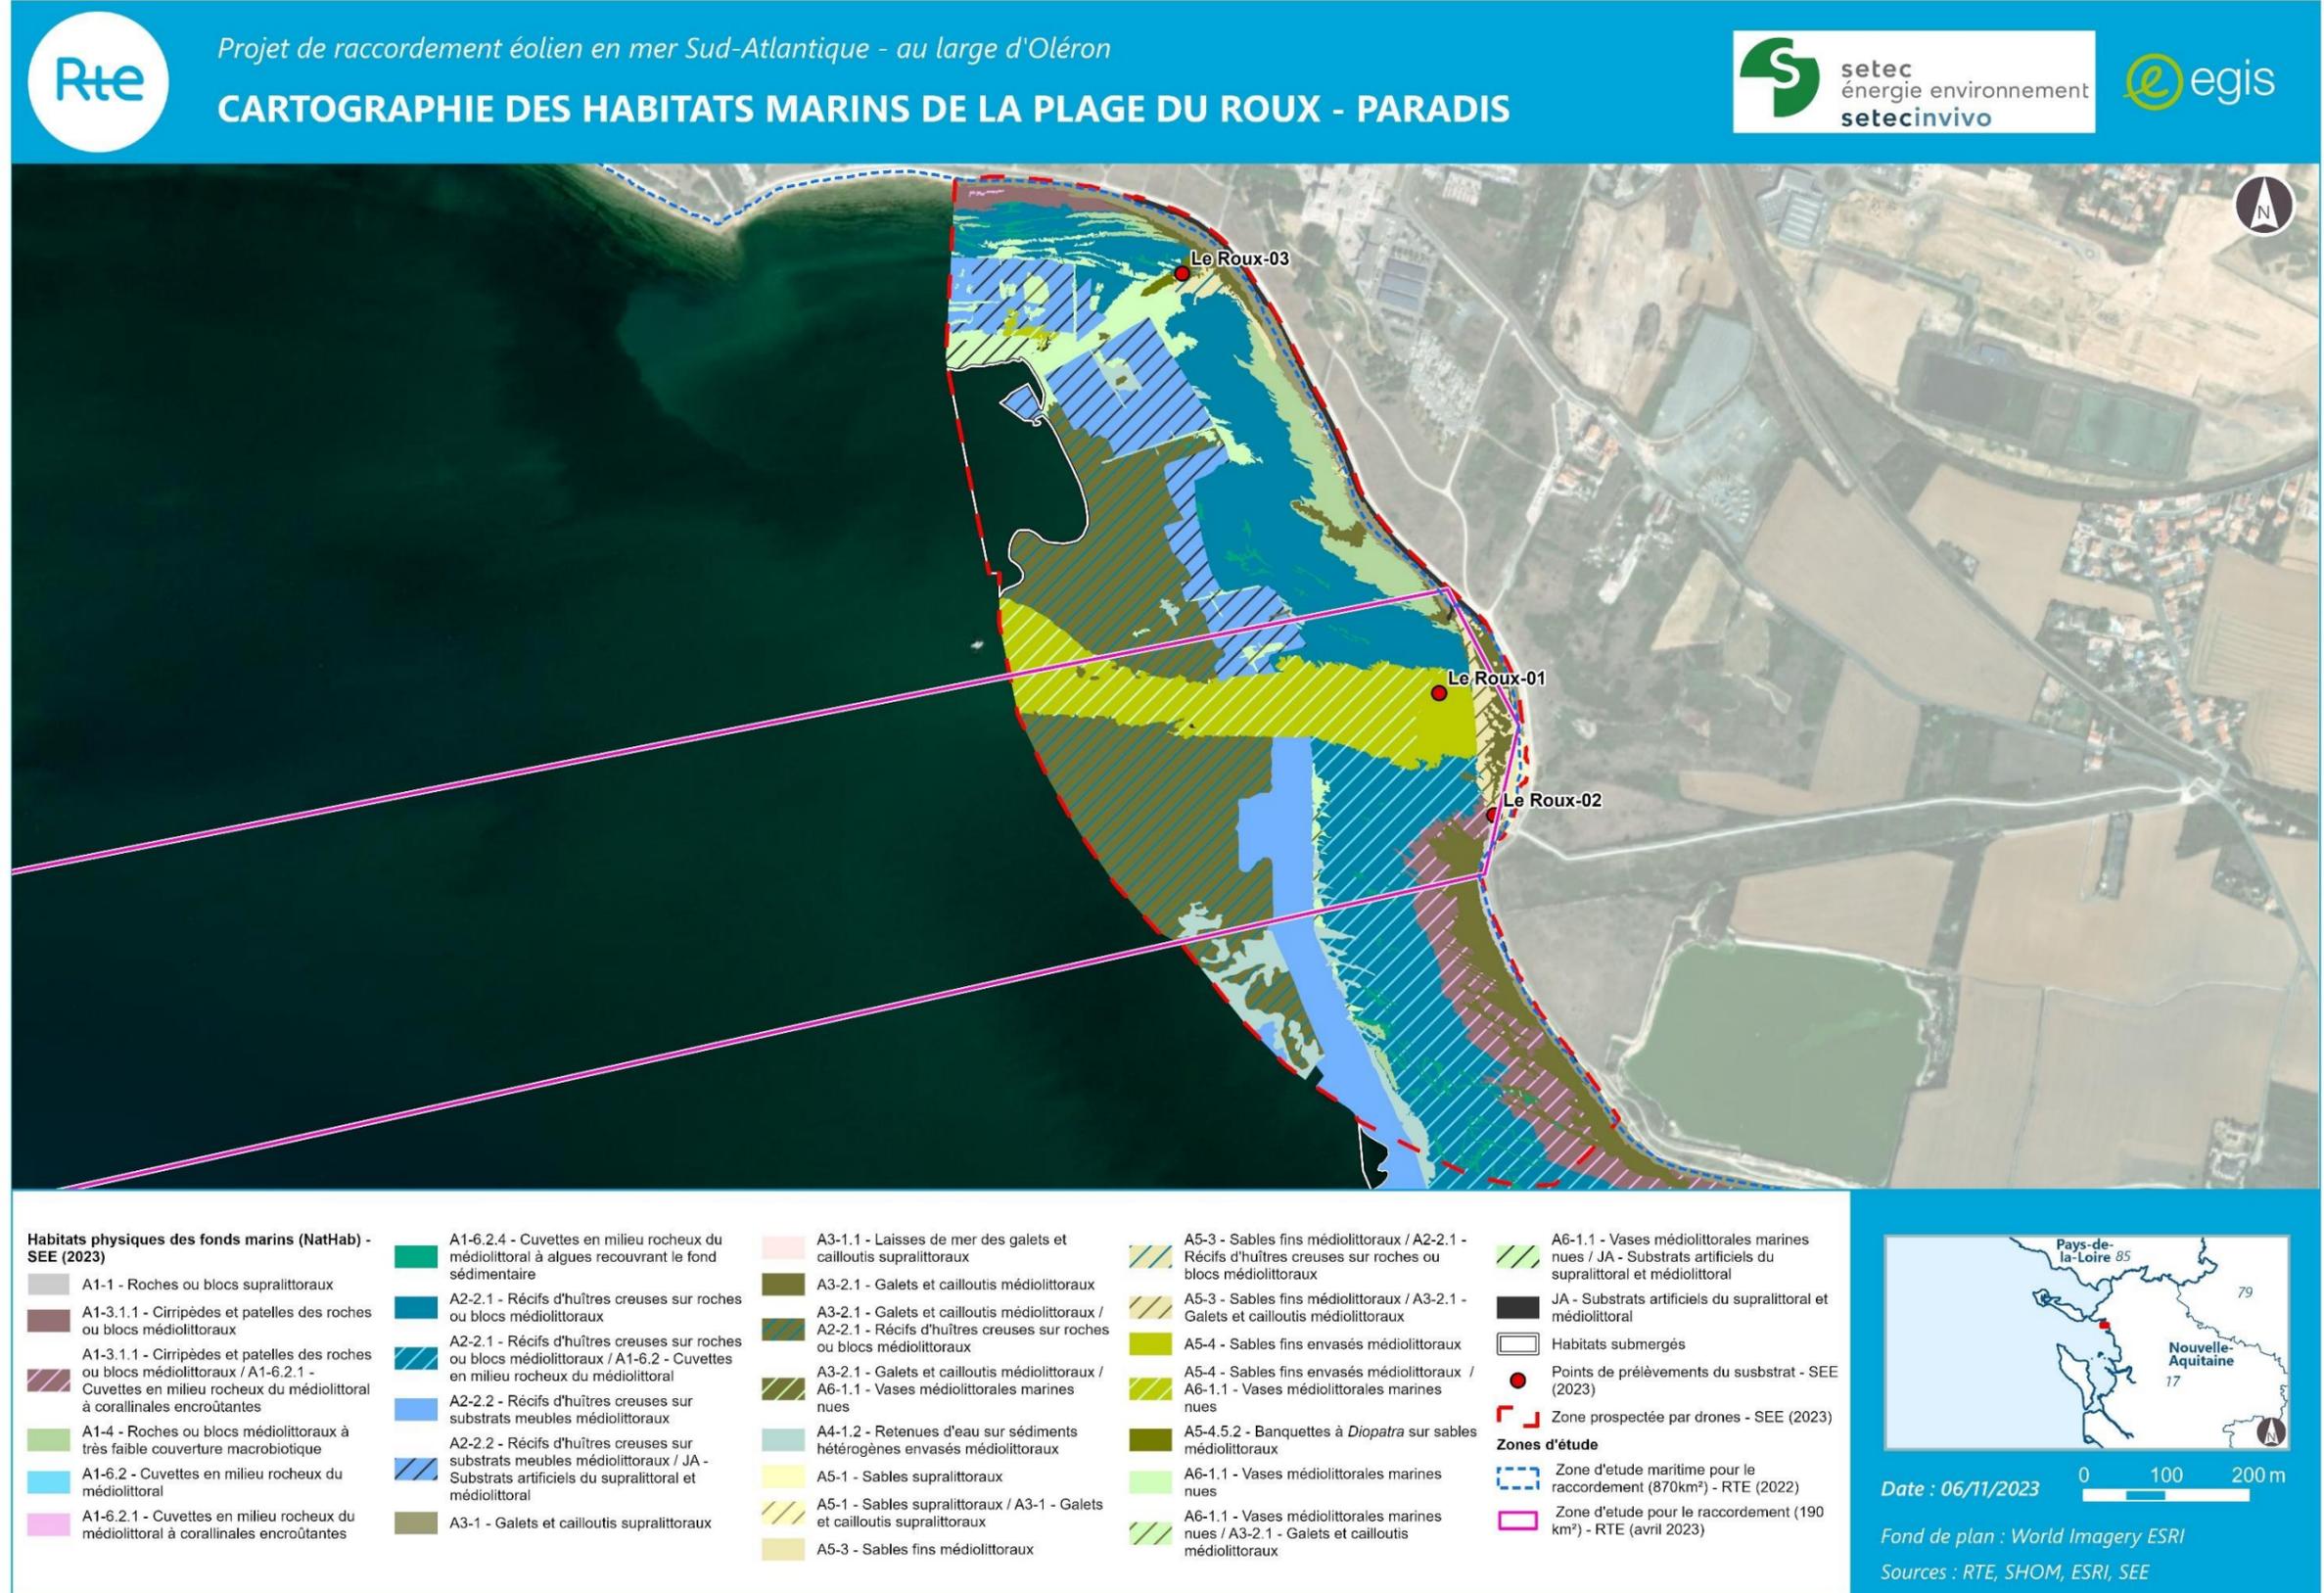
Figure 34 : Cartographie des habitats marins identifiés sur la plage du Roux-Paradis, sur la base des campagnes drone et vérité terrain (source : setec énergie environnement, 2023)
