## **Projet de raccordement du premier parc éolien en mer Sud-Atlantique au large d'Oléron (A07)**

# **Rapport intermédiaire pour la concertation**

**Volet dérisquage– Partie maritime (Phase 1)**

**Octobre 2023**

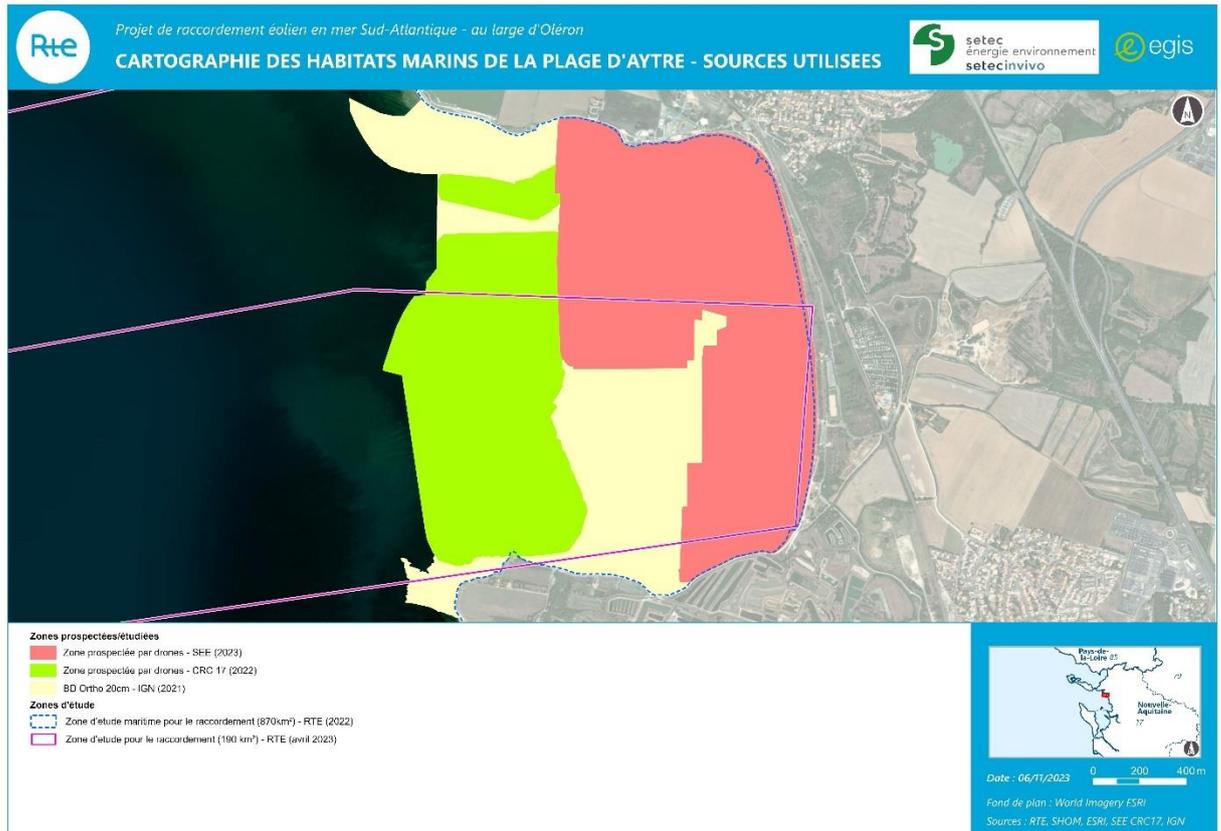
Figure 35 : Sources de données utilisées pour la réalisation de la cartographie de la plage d’Aytré

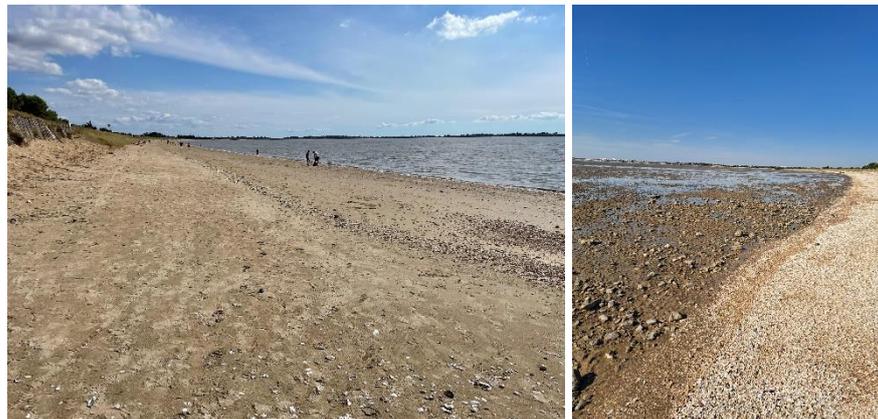
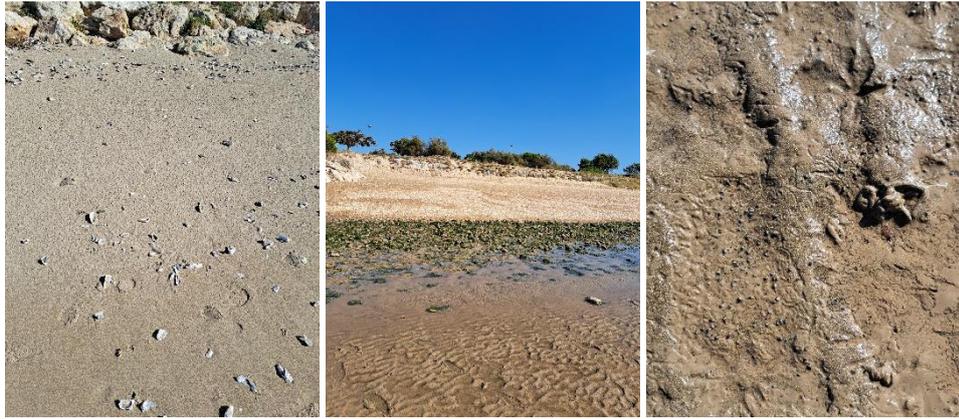
Cette plage se compose en partie haute principalement de sable fin (présence de trou de Talitres) et moyen. Rapidement, un substrat sablo-vaseux puis vaseux est rencontré en bas de plage. La limite est visible : la démarcation de cet habitat est nette. Cet habitat qui s'étend sur environ 10 mètres, présente à sa surface à marée basse un grand nombre de petits mollusques (hydrobies). La vase qui est présente à la suite et jusqu'au fond de la baie est molle et plutôt anoxique au-delà de 2 à 3 cm.

Figure 37 : Illustrations des grands ensembles d’habitats de substrats meubles de la plage d’Aytré (source : setec énergie environnement, 2023)

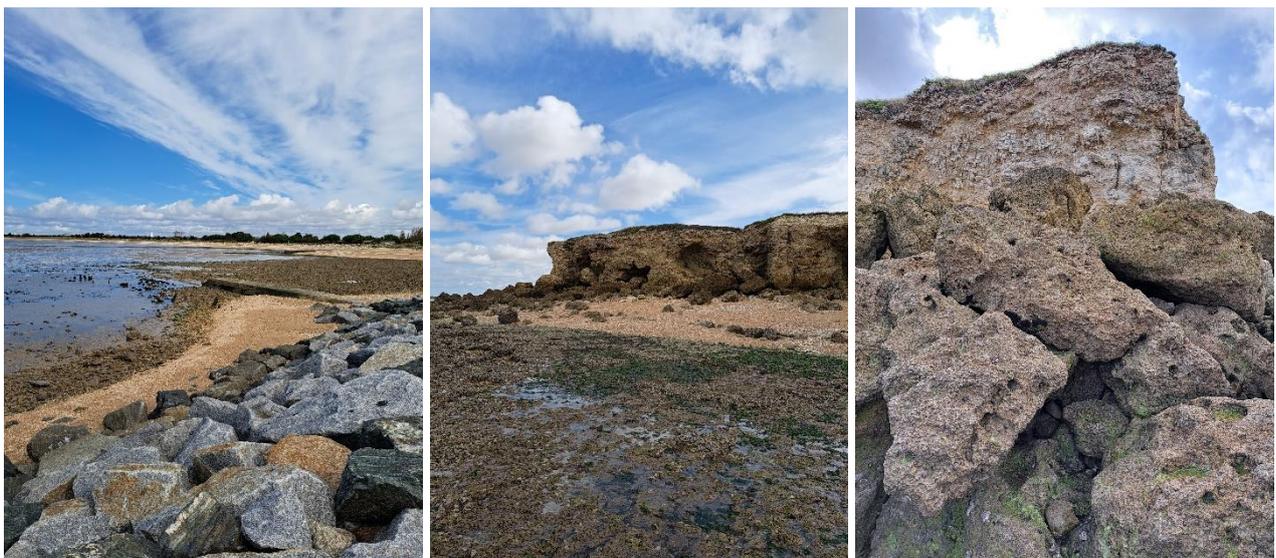
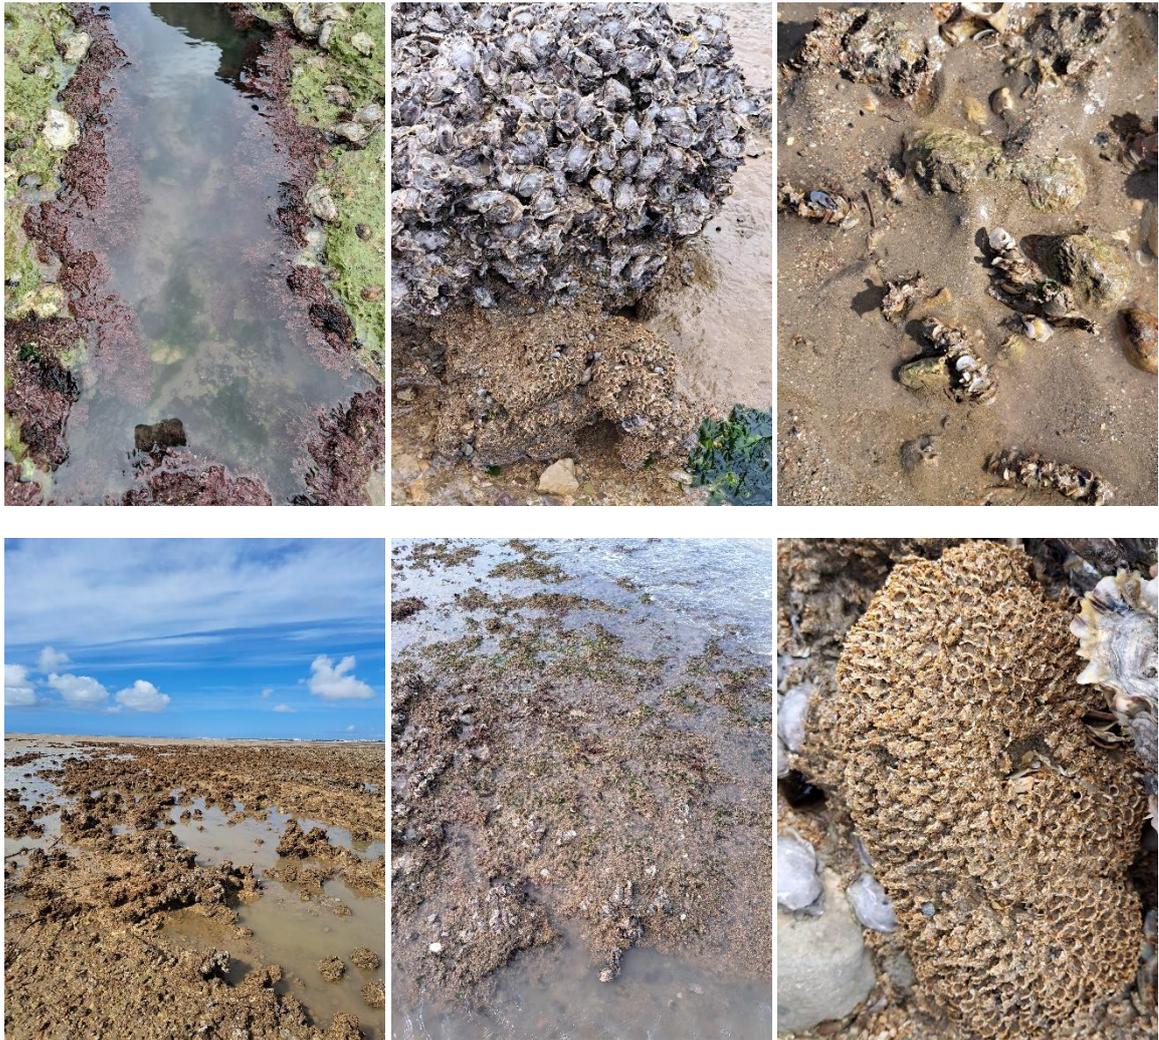
Au nord (partie nord-ouest de l’Anse de Godechaud) et au sud (pointe du Chay) de cette zone, sont présents des enrochements artificiels au niveau des zones accessibles à pied et de falaises (site géologique) sur la partie sud, des sables grossiers et cailloutis par endroit et majoritairement de grands platiers rocheux (présence de blocs recouverts de nombreuses balanes en haut d’estran et de cuvettes avec quelques algues vertes de type *Ulva* et *Corallina*), des récifs d’huîtres ainsi que des placages et des récifs d’hermelles, présents notamment au sein des récifs d’huîtres de la Pointe du Chay.

D’une façon générale, que ce soit au nord ou au sud, la présence d’hermelles sous forme de massifs est conséquente et les hermelles s’étendent du milieu de l’estran vers le bas. Les formes plaquées sont visibles de façon continue dans le fond de l’anse de Godechaud ; elles sont même présentes aux pieds des récifs d’huîtres et en bas des anciennes tables ostréicoles (visibles au sud lorsque l’accès aux anciennes tables était praticable sans danger).

Figure 38 : Illustrations des habitats rencontrés sur les parties du nord et du sud du site d’Aytré (source : setec énergie environnement, 2023)

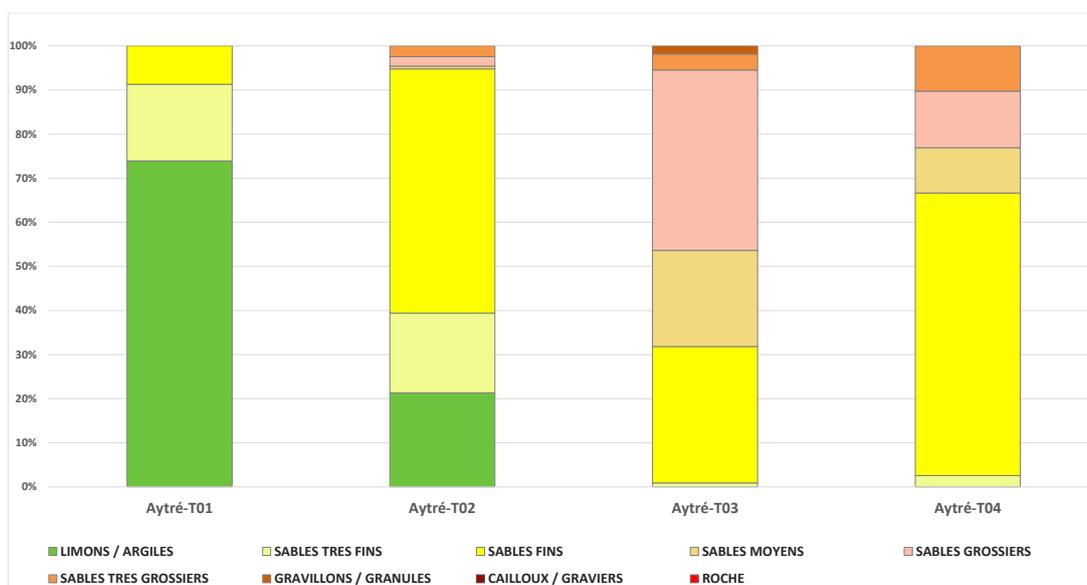
Figure 39 : Nature du substrat des prélèvements effectués sur le site d’Aytré (setec énergie environnement, 2023)

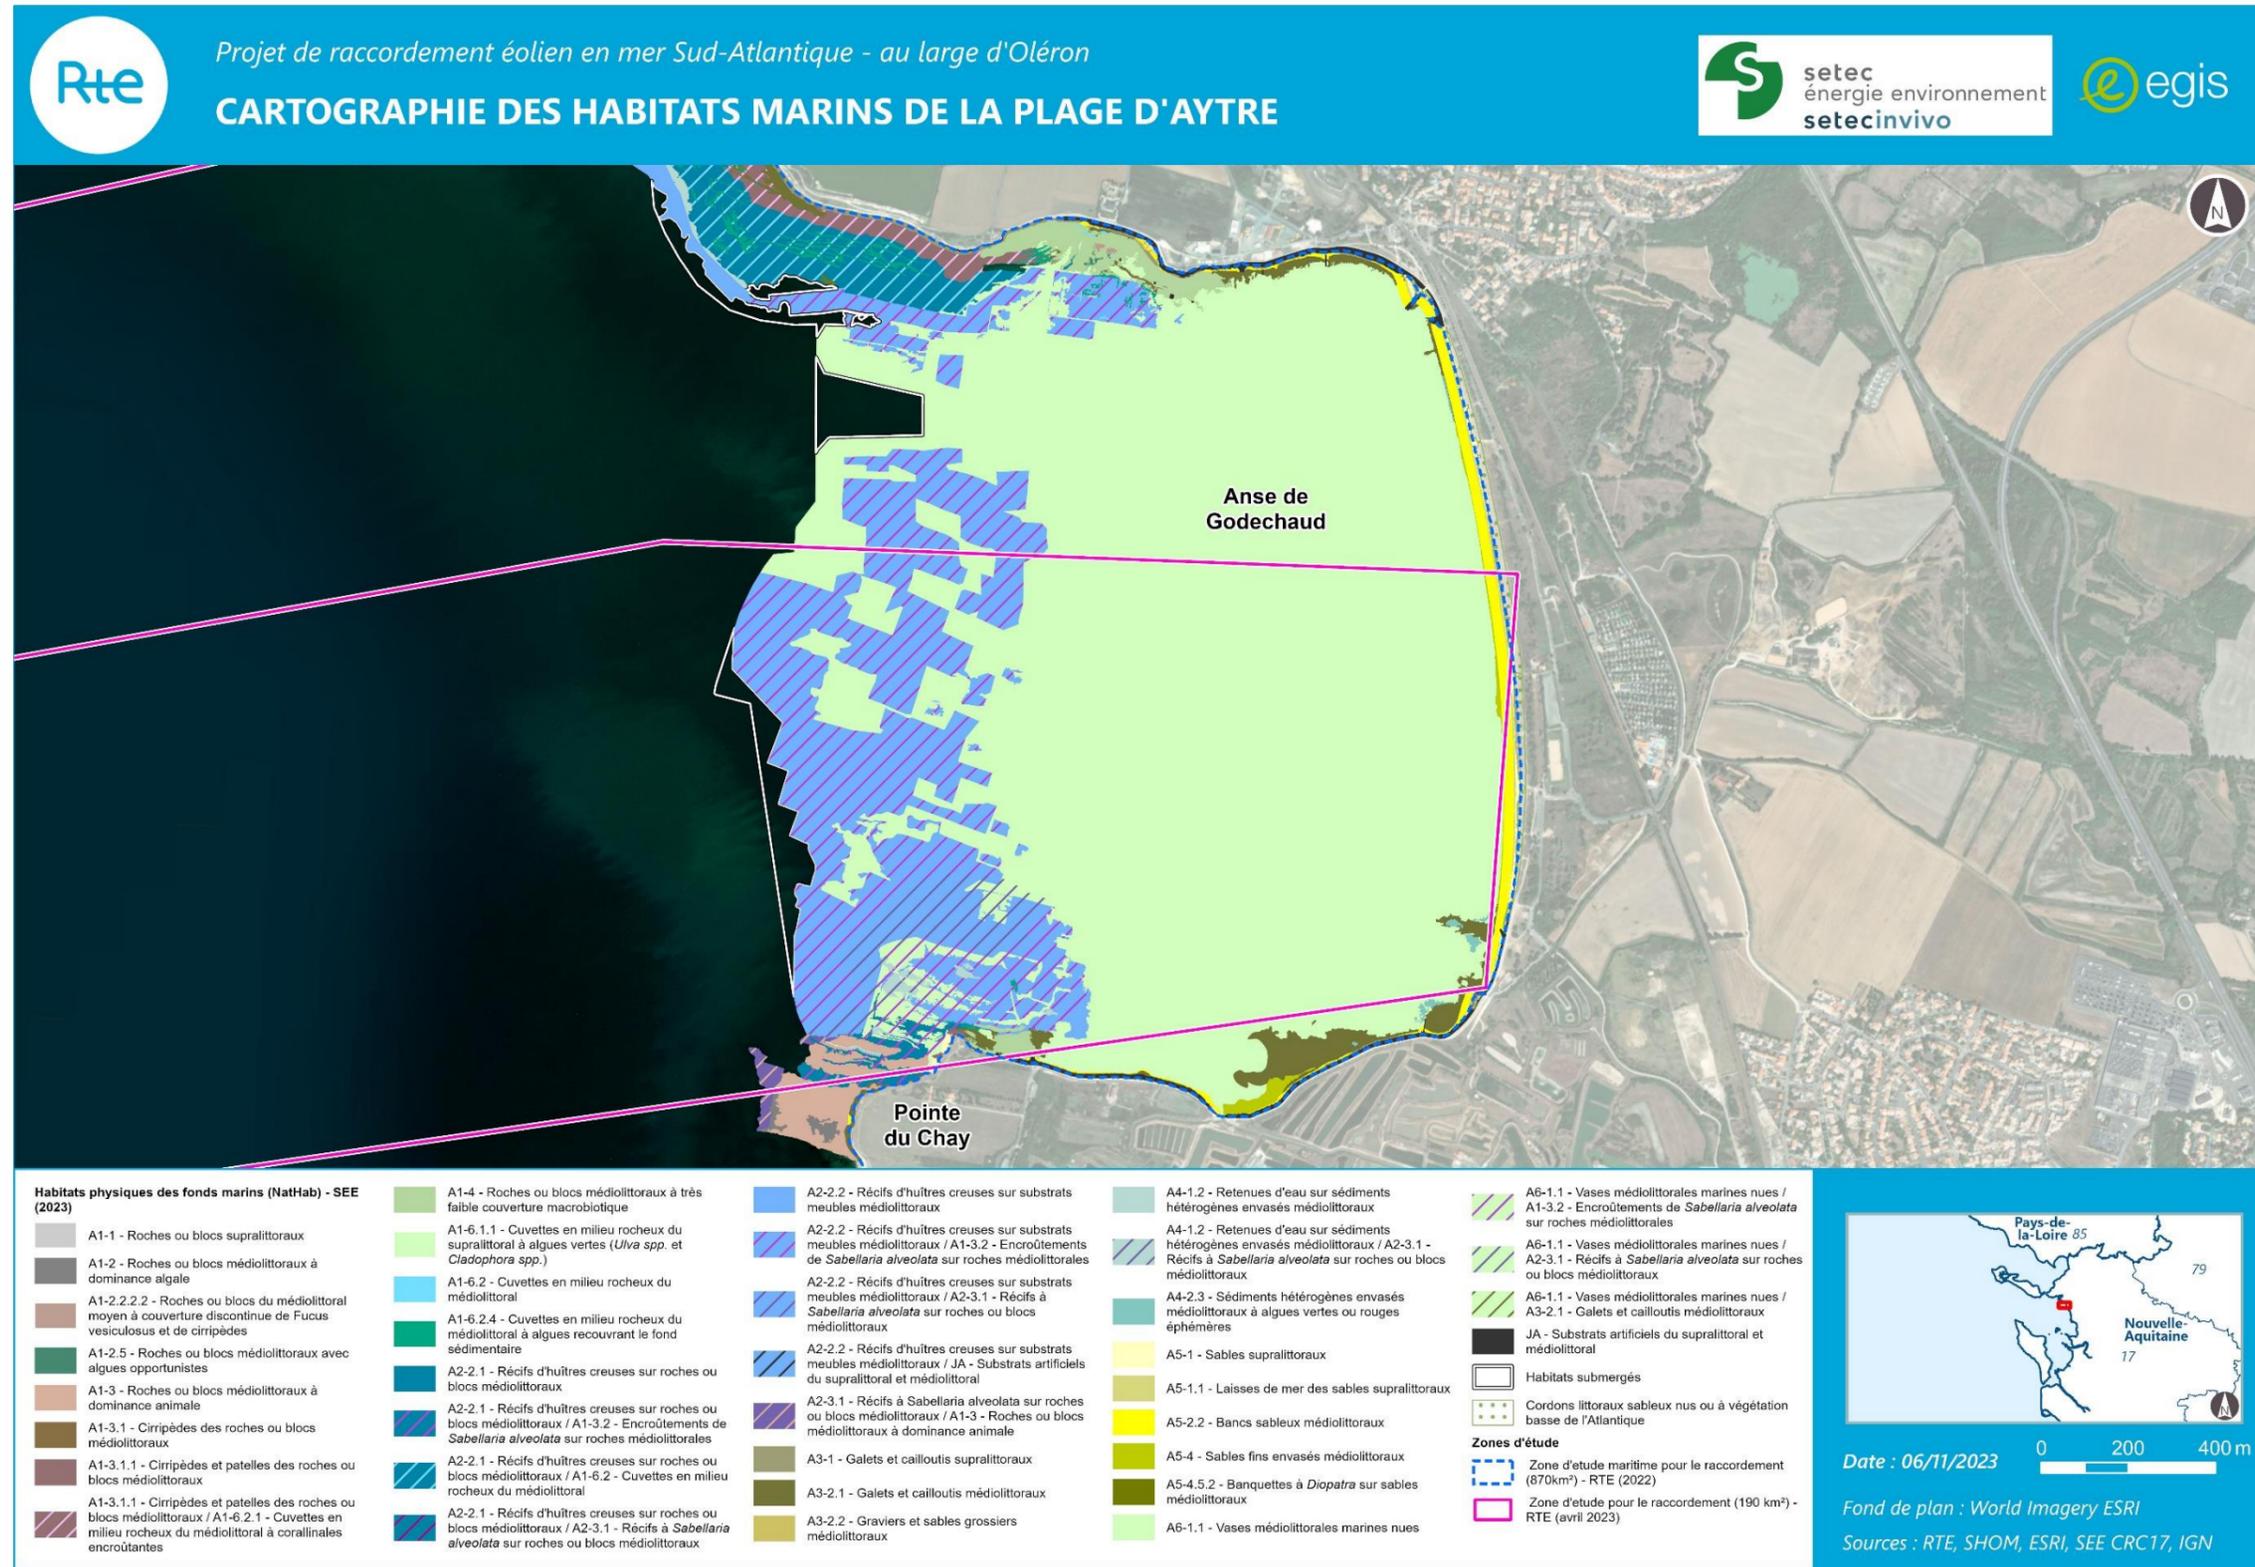
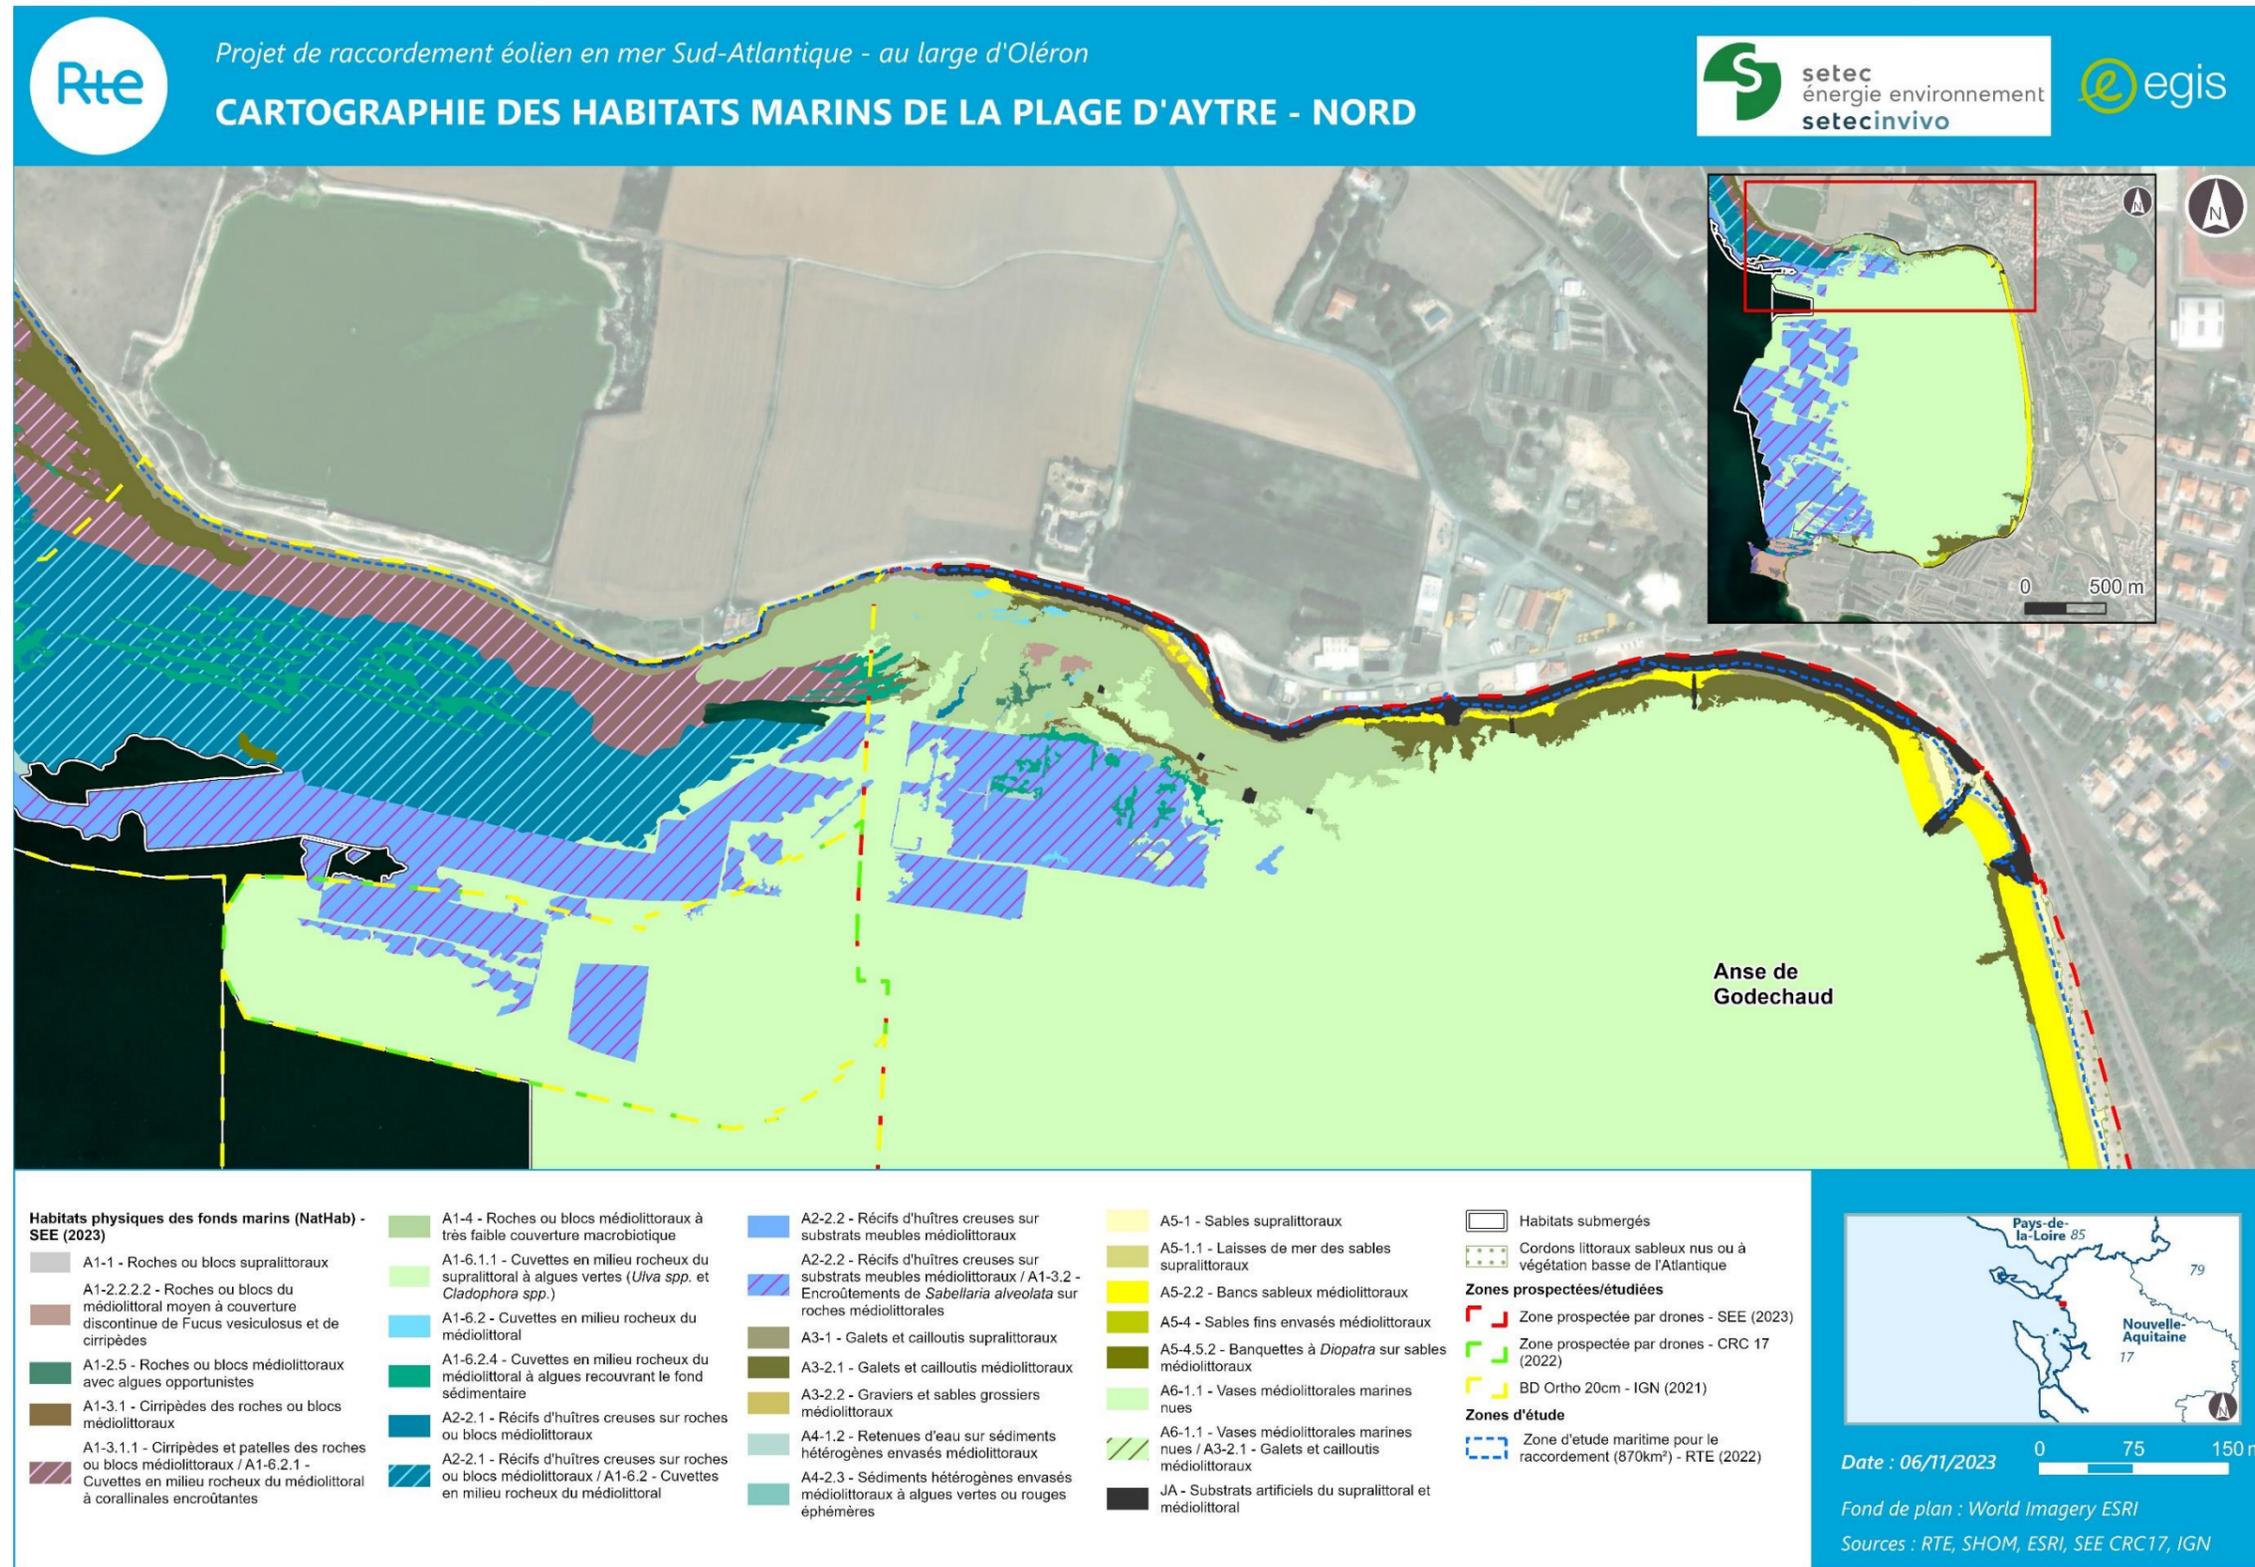
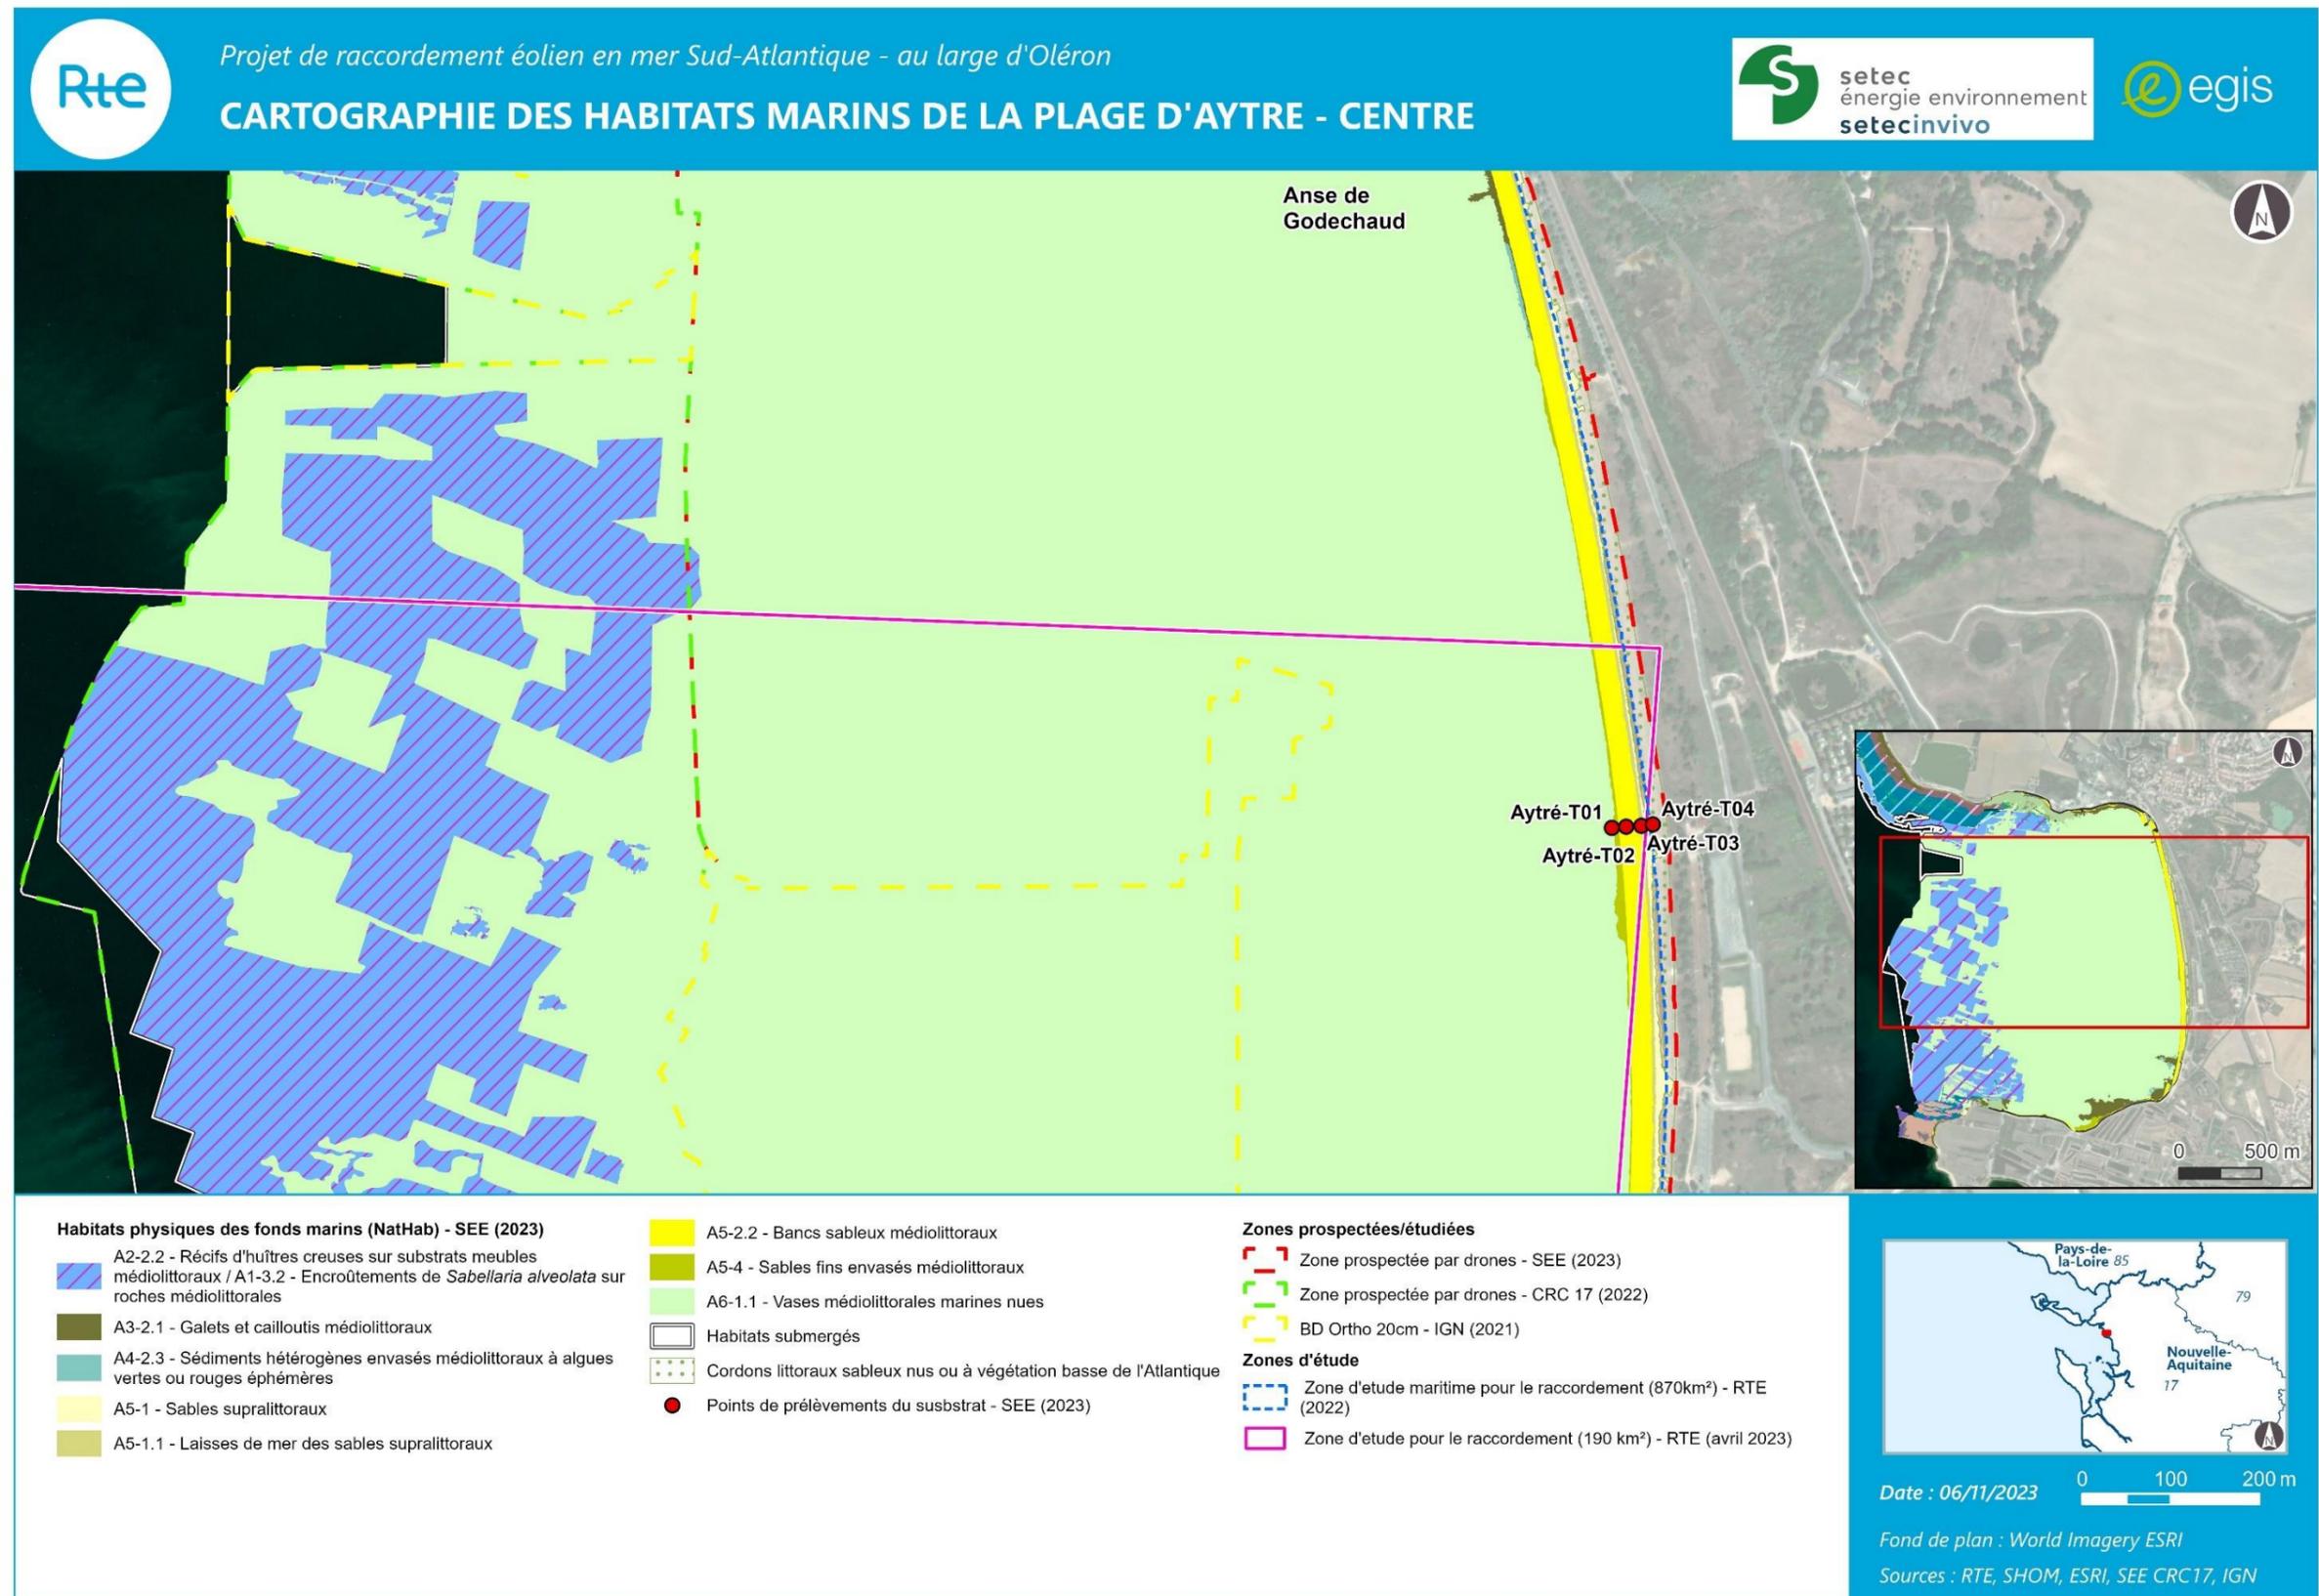
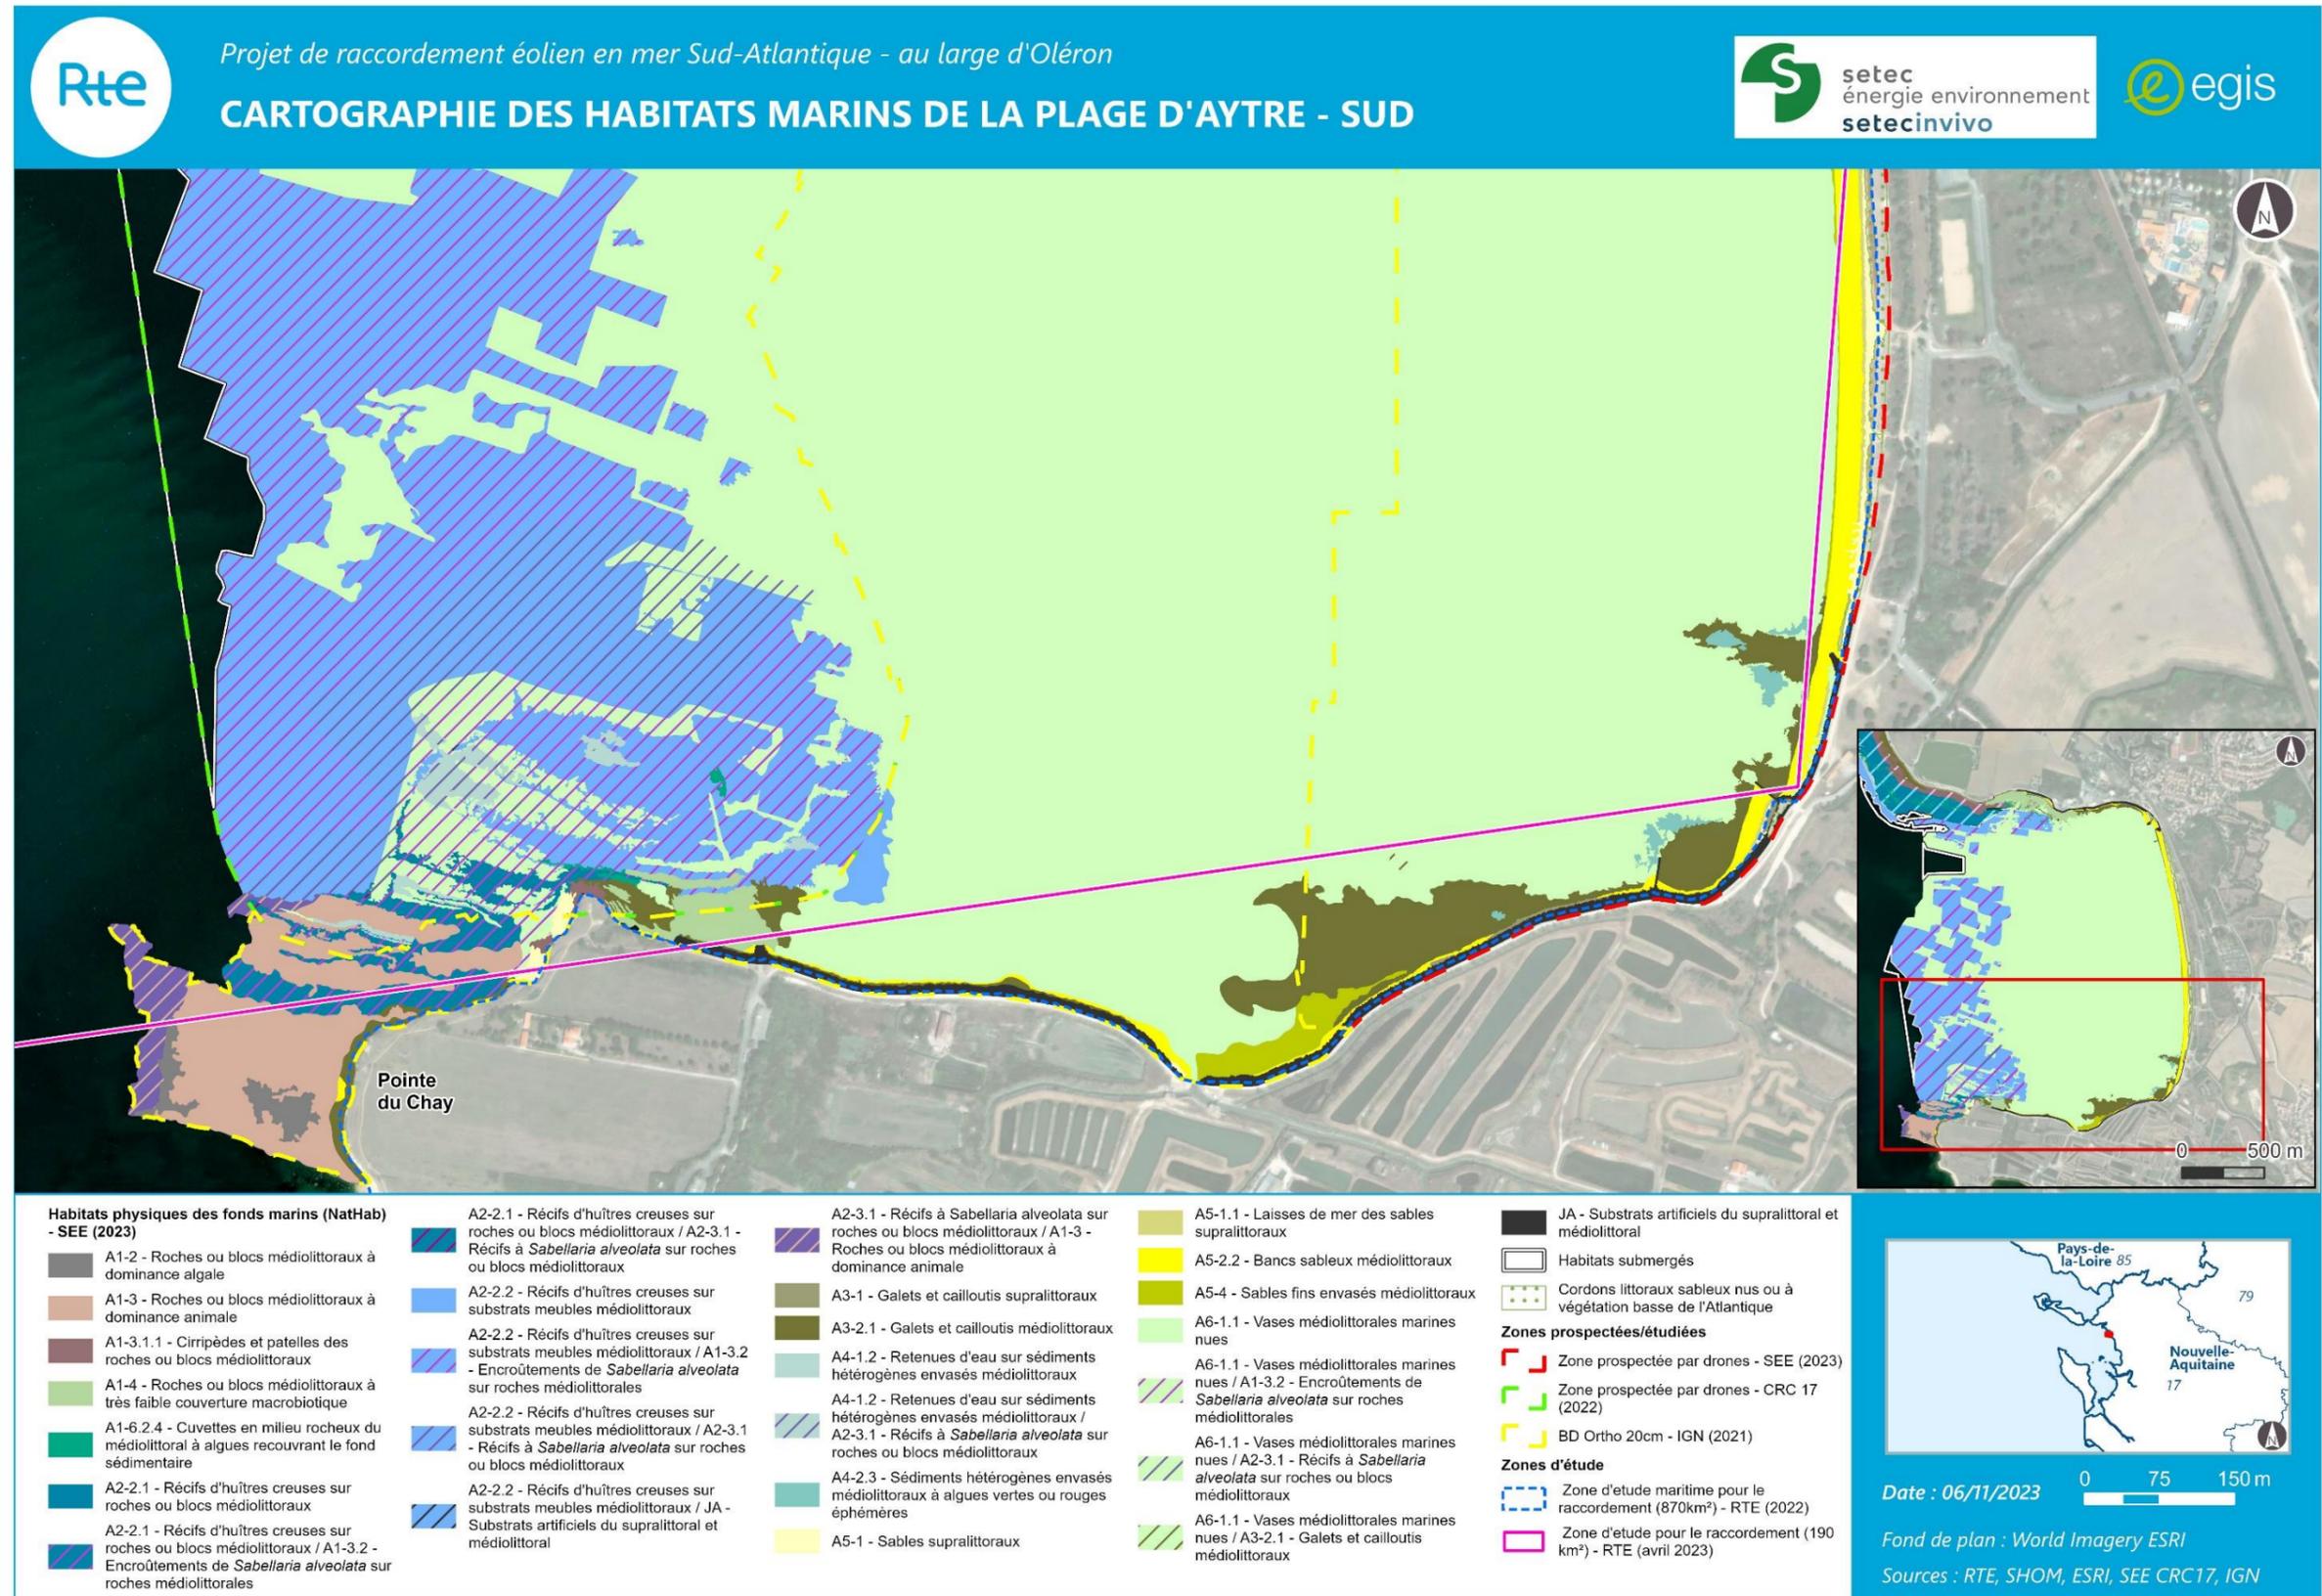
Figure 40 : Cartographie des habitats marins identifiés sur la plage d'Aytré, sur la base des campagnes drone et vérité terrain. a. Vue générale. b. Zoom sur la partie nord. c. Zoome central. d. Zoom sur la partie sud. (source : setec énergie environnement, 2023)

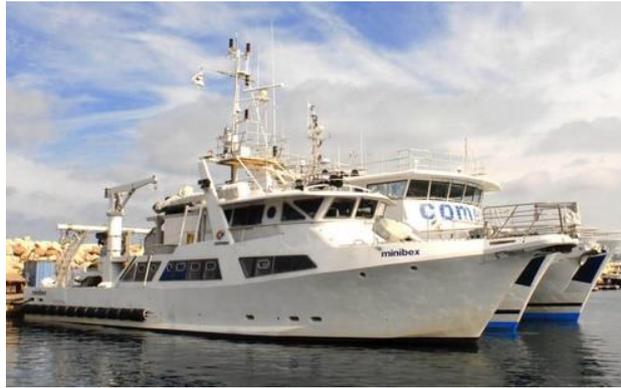
Figure 41 : Le « Minibex » de la société SAAS (source : SAAS, 2022)

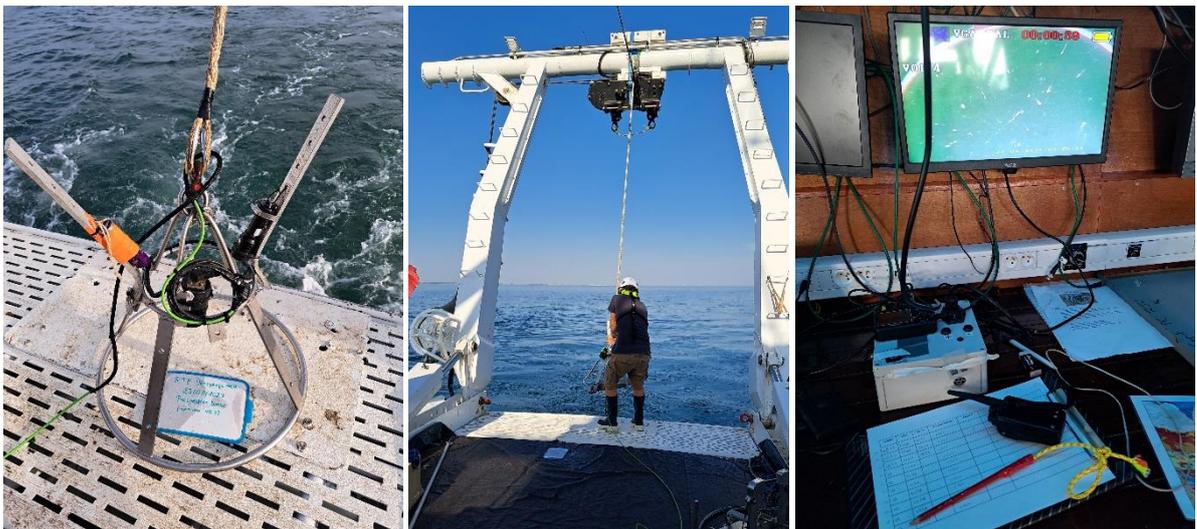
Figure 42 : À gauche, bâti cylindro-conique lesté équipé de la caméra filaire, la GoPro® et des deux projecteurs déportés ; au centre, mise à l’eau du bâti et à droite, retour surface de la caméra filaire (source : setec énergie environnement, 2023)
