## **Projet de raccordement du premier parc éolien en mer Sud-Atlantique au large d'Oléron (A07)**

# **Rapport intermédiaire pour la concertation**

**Volet dérisquage– Partie maritime (Phase 1)**

**Octobre 2023**

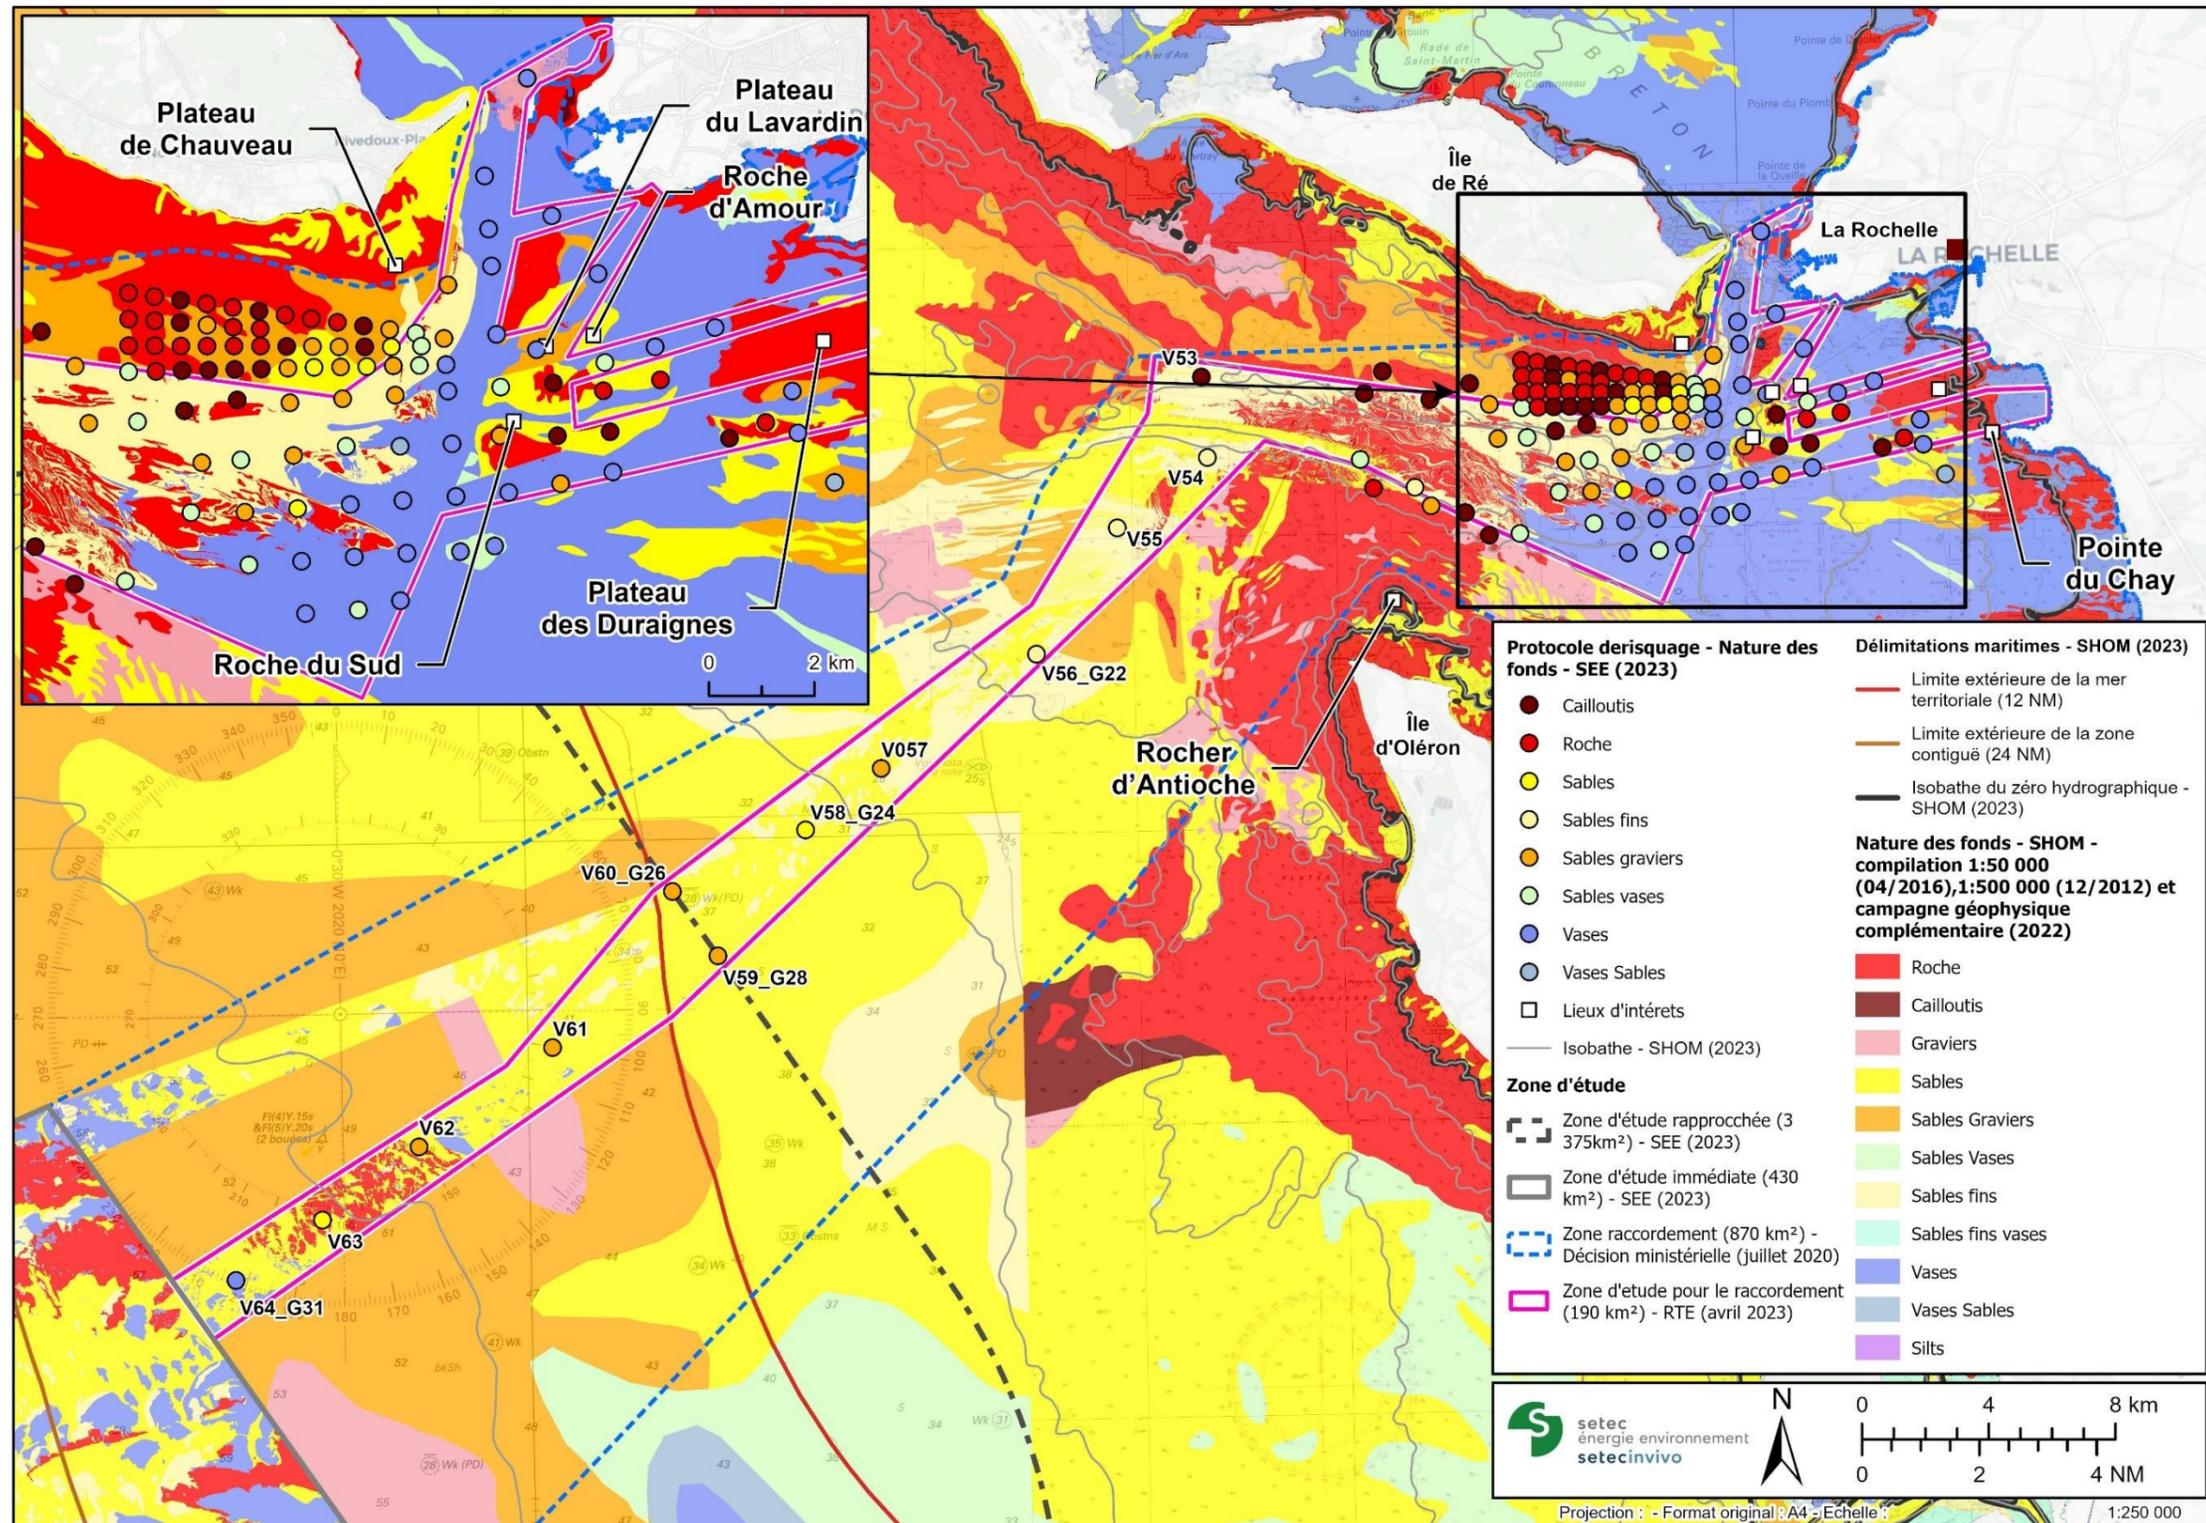
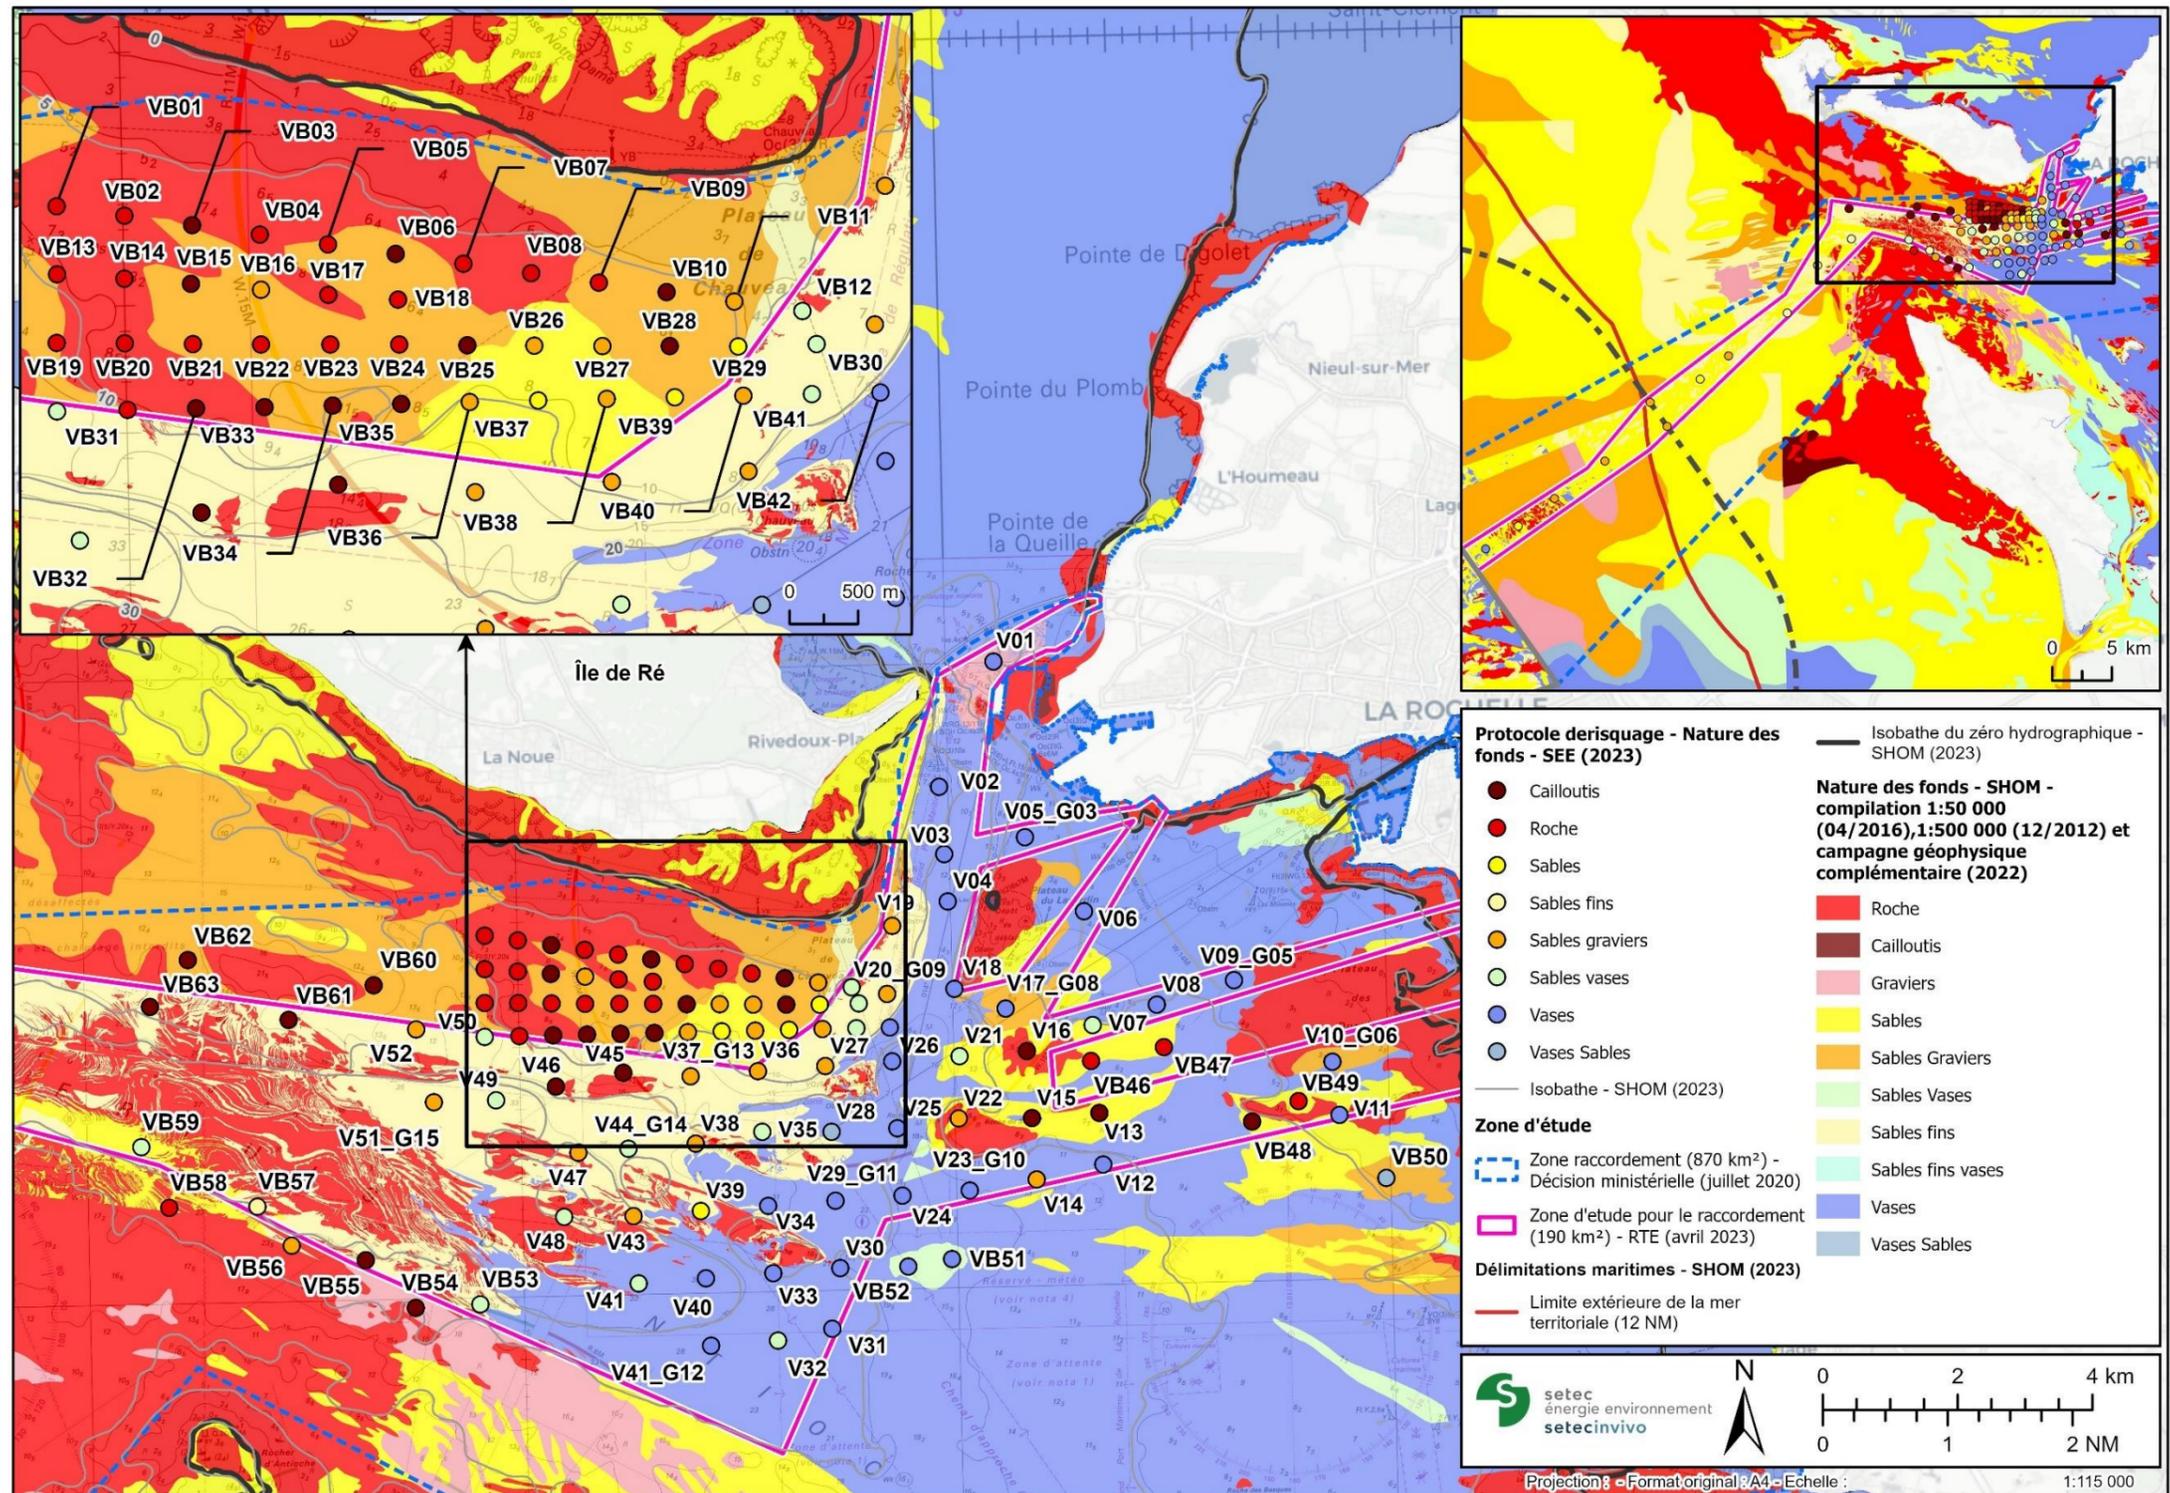
Figure 43 : Cartes de la nature des fonds (source : SHOM) sur la zone d'étude et sédiment observé sur les stations d'échantillonnage lors de la campagne de dérissage

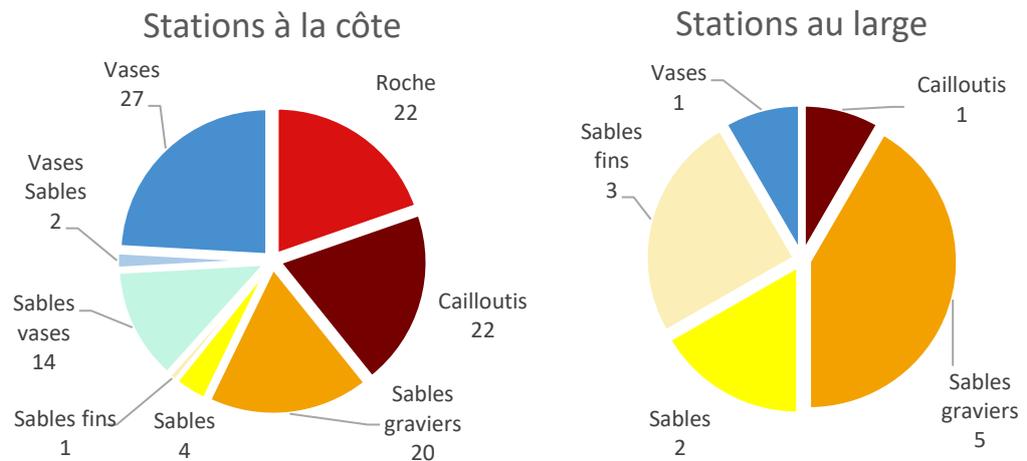
Figure 44 : Répartition des stations par type de sédiment observé à l'échantillonnage vidéo et par localisation. À gauche, stations à la côte et à droite, au large. (source : setec énergie environnement, 2023)

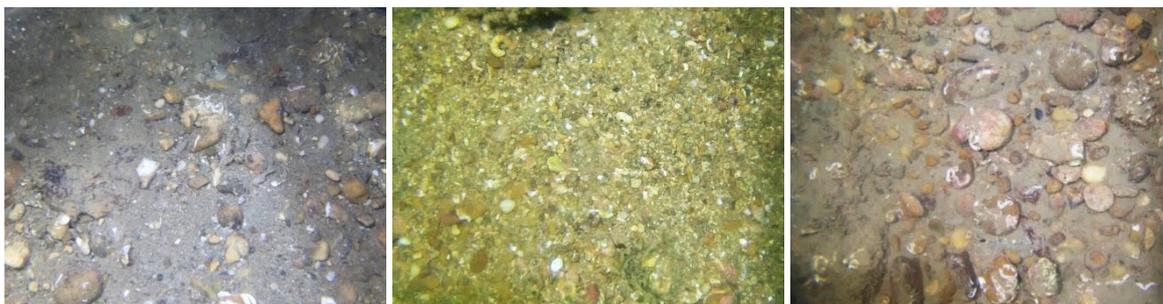
Les fonds à cailloutis ont été observés en marge ou au sein des zones rocheuses, sur la partie nord du fuseau et autour des plateaux et roches proches de la côte. On les retrouve jusqu’à la sortie du Pertuis en bordure du fuseau. Ces cailloutis peuvent être complétés par des débris coquilliers grossiers et/ou galets, et sont parfois mêlés à du sédiment meuble (vase, sable, graviers).

Figure 47 : Fonds à cailloutis observés (station VB60 à gauche, VB32 au milieu et VB25 à droite) (source : setec énergie environnement, 2023)

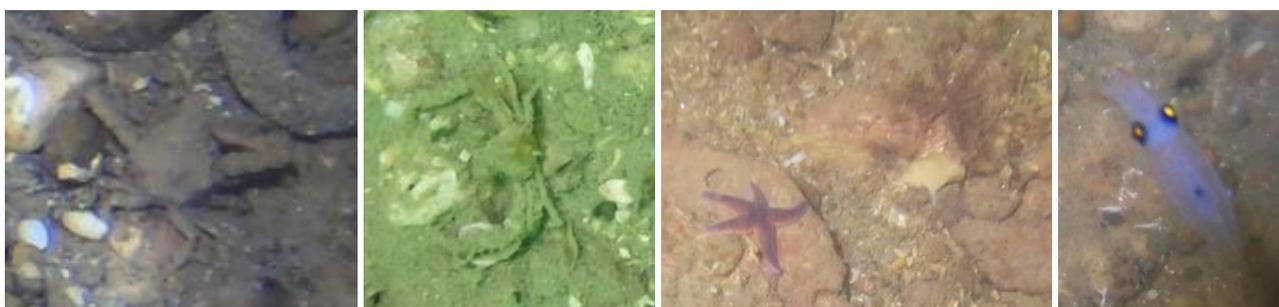
L’épifaune recouvrant le substrat est composée notamment de vers tubicoles (ex. : *Spirobranchus* sp.) et de comatules. La faune vagile observée est sensiblement la même que celle des zones rocheuses (décapodes, échinodermes, etc.).

Figure 48 : Exemples de la faune observée au sein des zones caillouteuses : crabes décapodes, étoile de mer, comatules, casseron (*Alloteuthis* sp.) (source : setec énergie environnement, 2023)

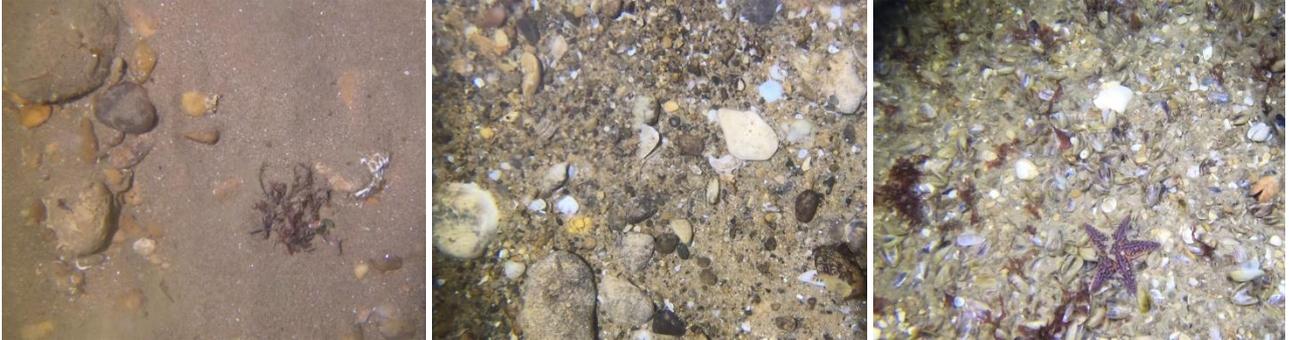
Figure 49 : Exemples de fonds de sables/graviers (station VB40 à gauche, G27 au milieu et VB56 à droite) (source : setec énergie environnement, 2023)

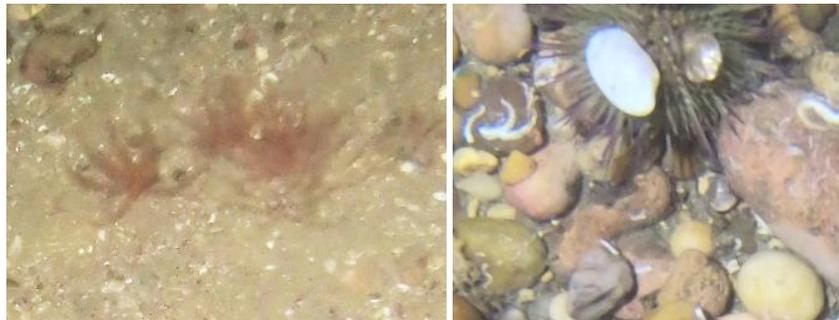
La faune observée est similaire à celles des zones de cailloutis (Figure 50) : vers tubicoles fixés, comatules (*Antedon* sp.), étoile de mer, etc.

Figure 50 : Exemples de faune observée : comatules (*Antedon* sp.), oursin (*Psammechinus miliaris*) (source : setec énergie environnement, 2023)

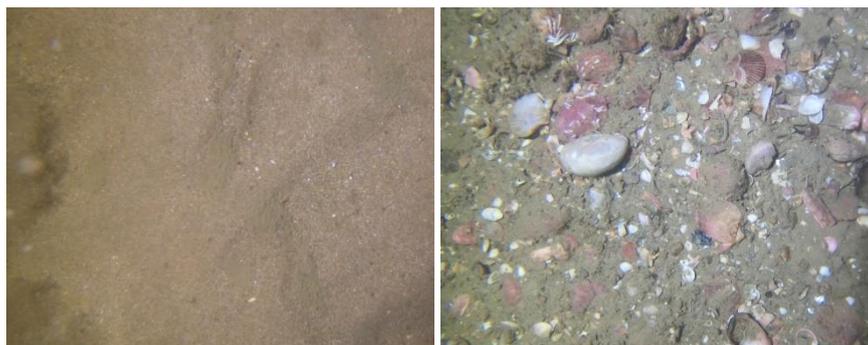
Figure 53 : Fonds de sables vaseux nu (station VB30 à gauche) ou complétés de débris coquilliers (station V07 à droite) (source : setec énergie environnement, 2023)

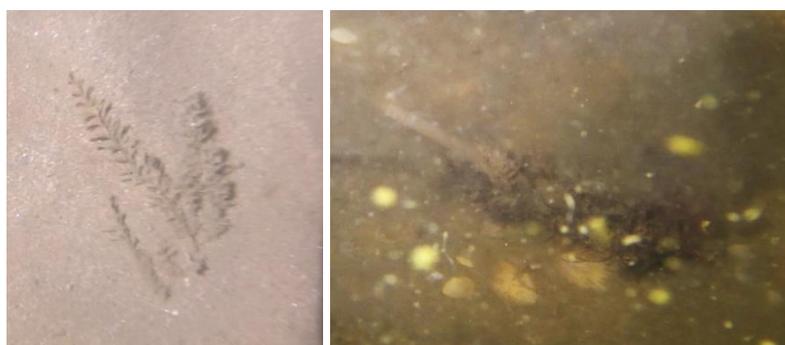
Figure 54 : Faune observée sur les fonds de sables vaseux : hydraires, vers tubicoles (*Sabellidae*) (source : setec énergie environnement, 2023)

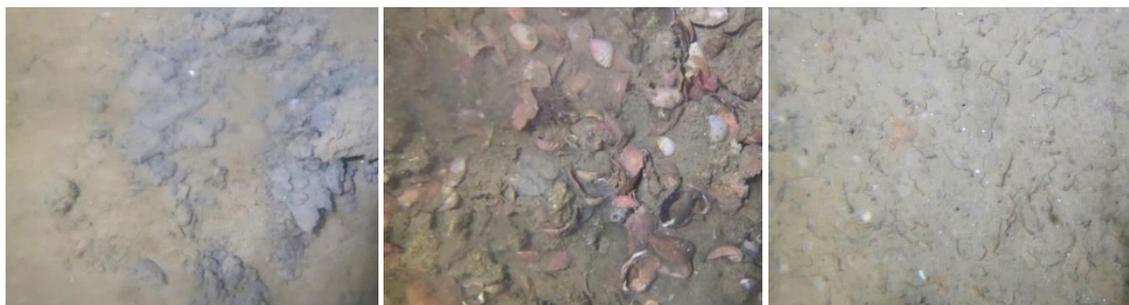
Figure 56 : Fonds vaseux nus (station V23\_G10 à gauche), avec une présence de coquilles de crépidules (station V11 au milieu) et avec faciès d’ophiures (station V31 à droite) (source : setec énergie environnement, 2023)

Sur ces vases s’observent parfois des faciès à ophiures. Celles-ci peuvent former des tapis à la surface du sédiment ou être légèrement enfouies, laissant seulement apparaître leur bras pour capter leur nourriture. D’autres organismes peuvent être observés : anémones, hydraires, crinoïdes (*Leptometra celtica*), décapodes, oursins, etc. Aucune pennatule caractéristique des fonds vaseux ou sablo-vaseux (e.g. : *Cavernularia pusilla*) n’a été observée pendant cette campagne d’échantillonnage.

Les vases constituent un sédiment compact propice au stockage de contaminants. Par conséquent, la possibilité de l’ensouillage de câbles dans ces zones doit toujours être mesuré en relation avec le risque de relargage de ces contaminants dans la colonne d’eau. De plus, les vases côtières sont riches en macrofaune benthique associée.

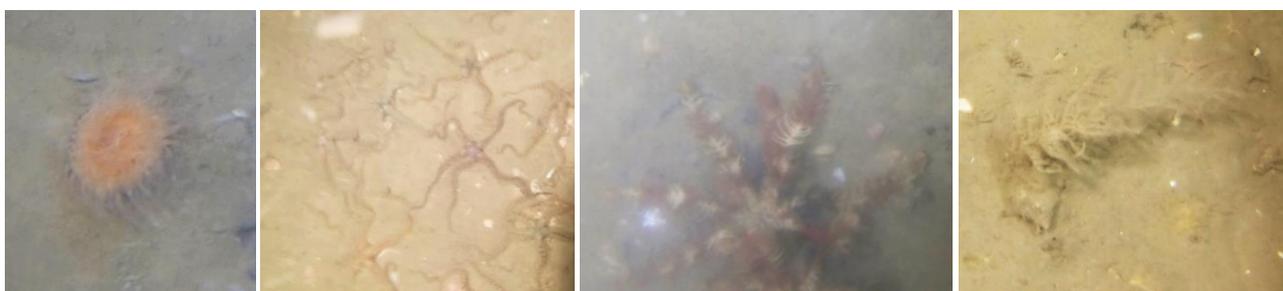
Figure 57 : Faune observée sur fonds vaseux : anémone, ophiures, comatule (*Leptometra celtica*) ; hydraires (source : setec énergie environnement, 2023)
