## Raccordement du parc éolien en mer de Saint-Nazaire

Suivi écologique après travaux du raccordement terrestre et  
de la zone humide du poste électrique de Prinquiau

Rapport de suivi 2024

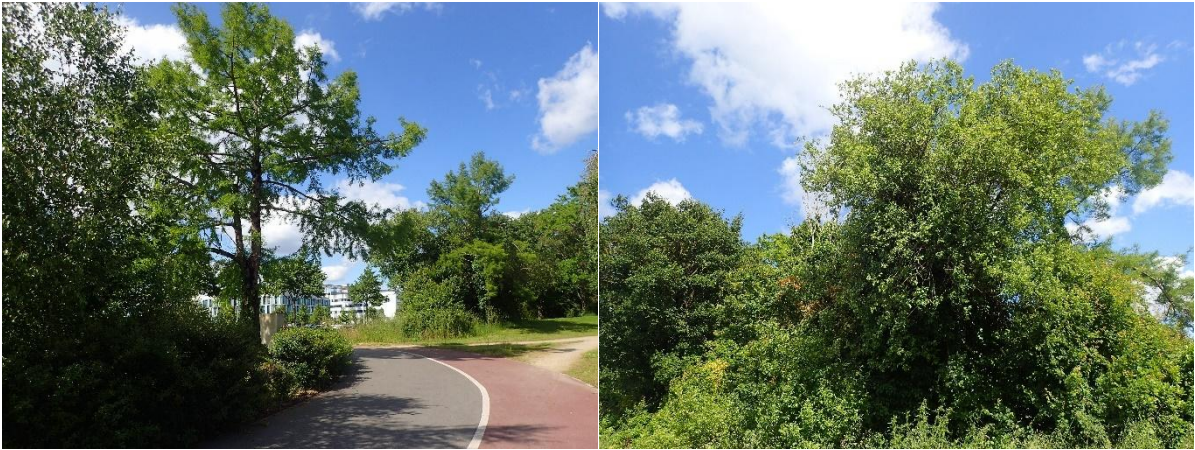
| ZONE 0 - BOULEVARD SHARPAK | |
|---|---|
| Suivi des haies | <p><b><u>Carrefour Boulevard Sharpak / rue Pître Grenapin – Saint-Nazaire</u></b></p> <p>L’arbre situé au milieu du carrefour étant noté à conserver, celui-ci a été maintenu. L’atteinte éventuelle de l’arbre sur son système racinaire par les tranchées réalisées n’est pas visible actuellement mais pourra être surveillée au cours des prochaines années de suivi.</p> <p>La haie située en bordure de route a été désépaissie en 2018 afin d’avoir la largeur suffisante de travail. En 2024, la haie comporte des arbres morts parmi la végétation.</p> |

| ZONE 0 - BOULEVARD SHARPAK | |
|---|---|
| <ul style="list-style-type: none"><li>Plusieurs arbustes de la haie rue pître Grenapin sont morts ou desséchés sans argument notable qui puisse indiquer que cela est lié aux travaux d’enfouissement des lignes Rte. Les autres arbres sont en bonne santé.</li></ul> | |

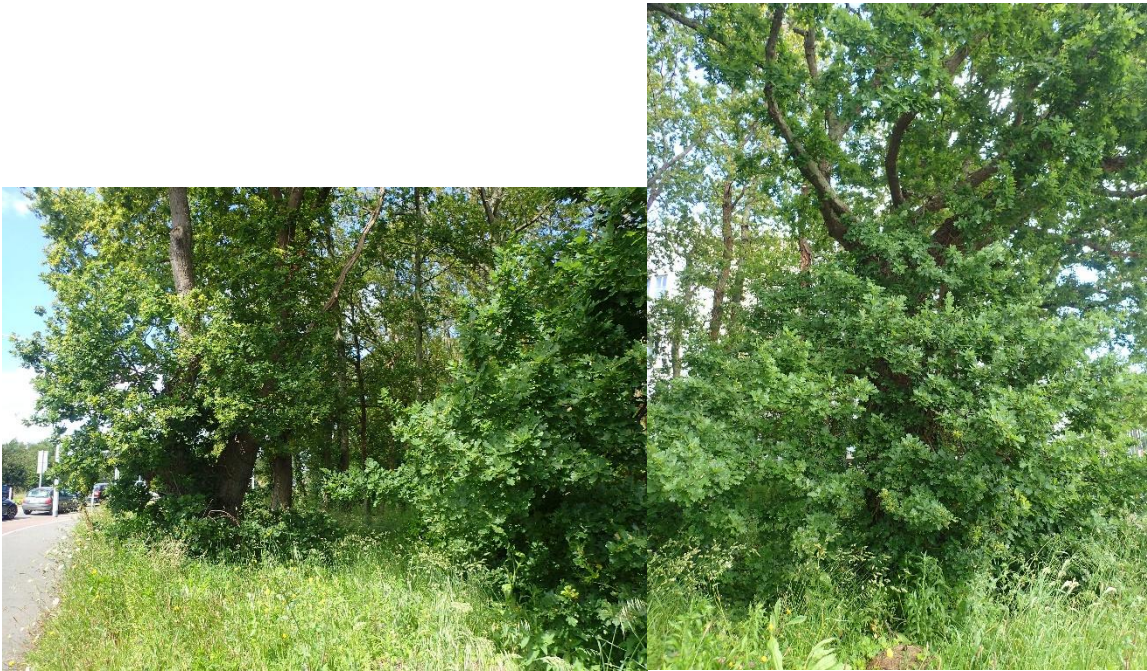
| ZONE 0 - BOULEVARD SHARPAK | |
|---|---|
| | <p><b><u>Carrefour Boulevard Sharpak / rue des hibiscus – Saint-Nazaire</u></b></p> <p>Afin de permettre le passage de la liaison, quelques gros chênes ont été élagués en 2018 et devaient être conservés. Les arbres sont présents et en bonne santé en 2024.</p> <p>L’atteinte éventuelle d’arbres sur leur système racinaire par les tranchées réalisées n’est pas visible actuellement mais pourra être surveillée au cours des prochaines années de suivi.</p> |

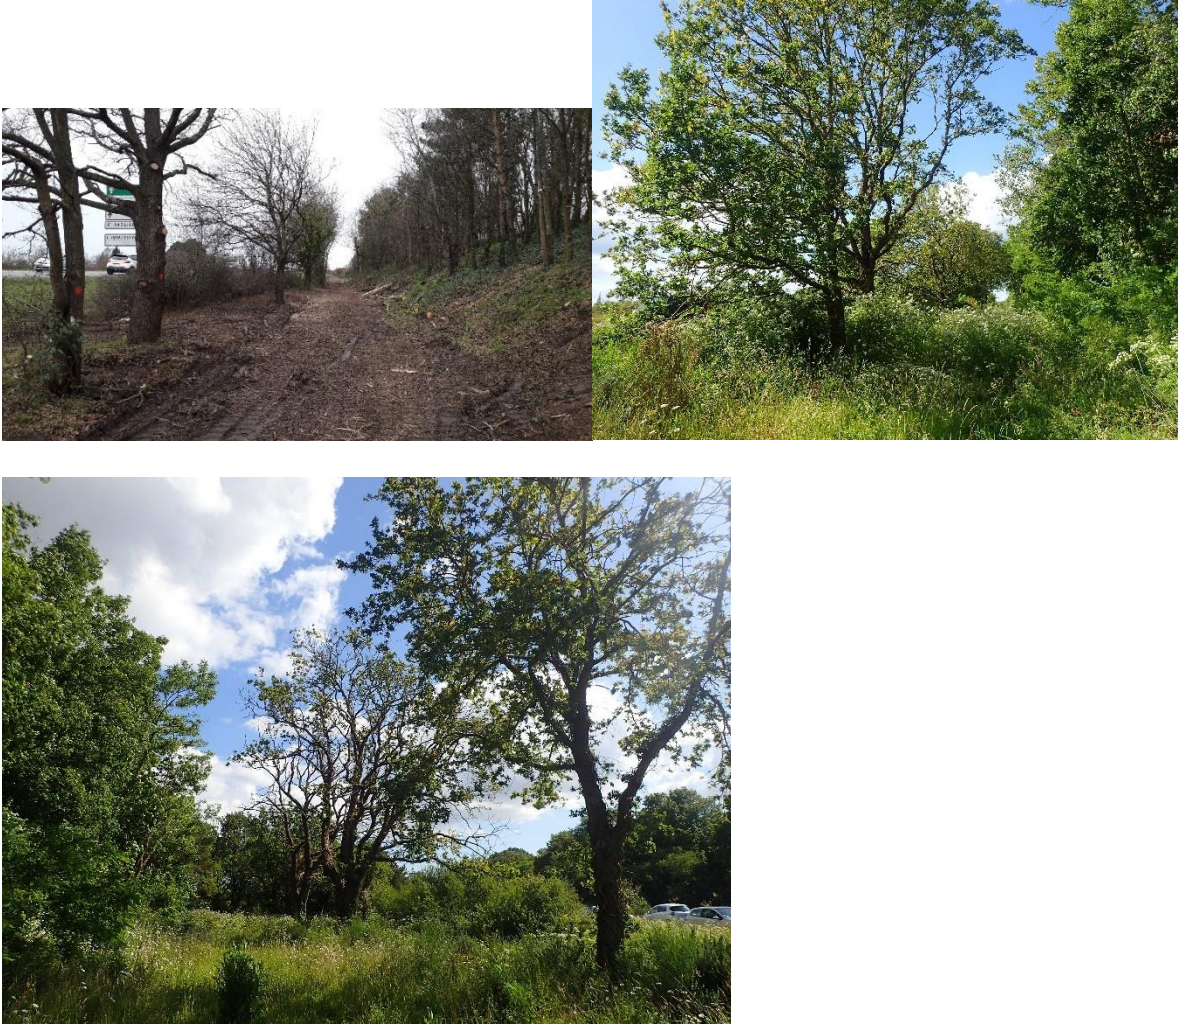
| ZONE 1 | |
|---|---|
| Suivi des haies | <p><b><u>Zone comprise du rond-point de Reton vers le SDIS – Saint-Nazaire</u></b></p> <p>Les travaux de coupe réalisés en janvier 2018 avaient pour consigne de conserver l’alignement d’arbres, principalement constitué de chênes. En 2024, les deux chênes ci-dessous avec la photo de comparaison de 2018 sont dans un bon état sanitaire mais ils montrent un déséquilibre de développement qui s’accroît avec un côté Ouest qui s’étoffe et une partie Est qui peine à reprendre. Sur la photo du bas, deux chênes sont un peu asséchés avec un bas de l’arbre dépourvu de feuilles. Cette situation d’assèchement de branches de chênes est assez fréquente depuis deux ans en lien avec les chaleurs et sécheresses estivales subies.</p> |

| ZONE 1 | |
|---|---|
| | <p><b>COMMENTAIRE GENERAL</b></p> <ul style="list-style-type: none"> <li>L’entretien réalisé en 2018 sur les arbres a créé un déséquilibre de développement sur certains chênes de l’alignement. D’autres chênes ont des branches asséchées, notamment en partie basse, probablement imputable aux épisodes de chaleur des années précédentes. L’impact sur les racines des arbres n’est pas visible mais l’état sanitaire et la vigueur des arbres seront surveillés lors des prochains passages.</li> </ul> |

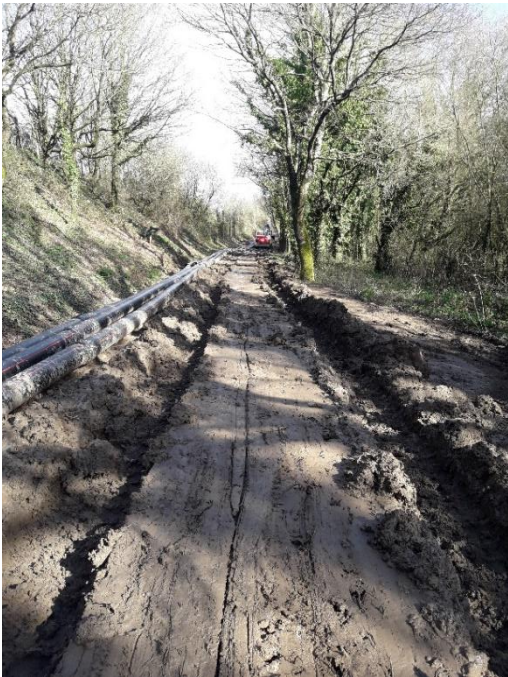
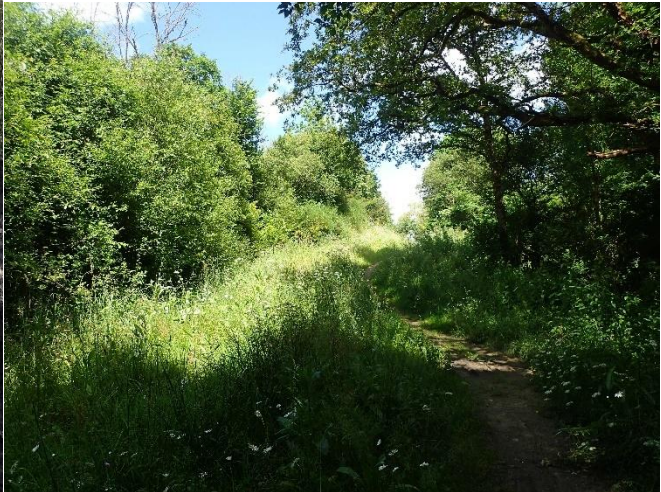
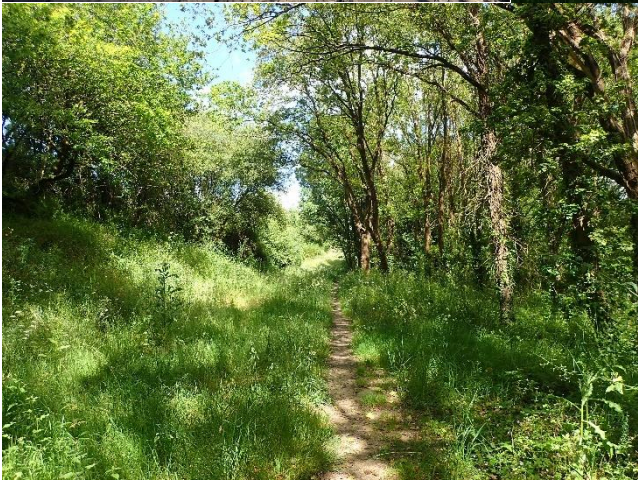
| ZONE 3 | |
|---|---|
| Suivi des haies | <p><b><u>Zone au nord des bassins de Guindreff – Saint-Nazaire</u></b></p> <p>Le débroussaillage des deux abords du chemin au nord des bassins de Guindreff et le passage de la liaison souterraine en février 2020 ne sont pas visibles dans le paysage en 2024. La végétation a bien repris des deux côtés.</p> |
| <ul style="list-style-type: none"><li>Le passage des travaux n'est pas perceptible sur les arbres.</li></ul> | |

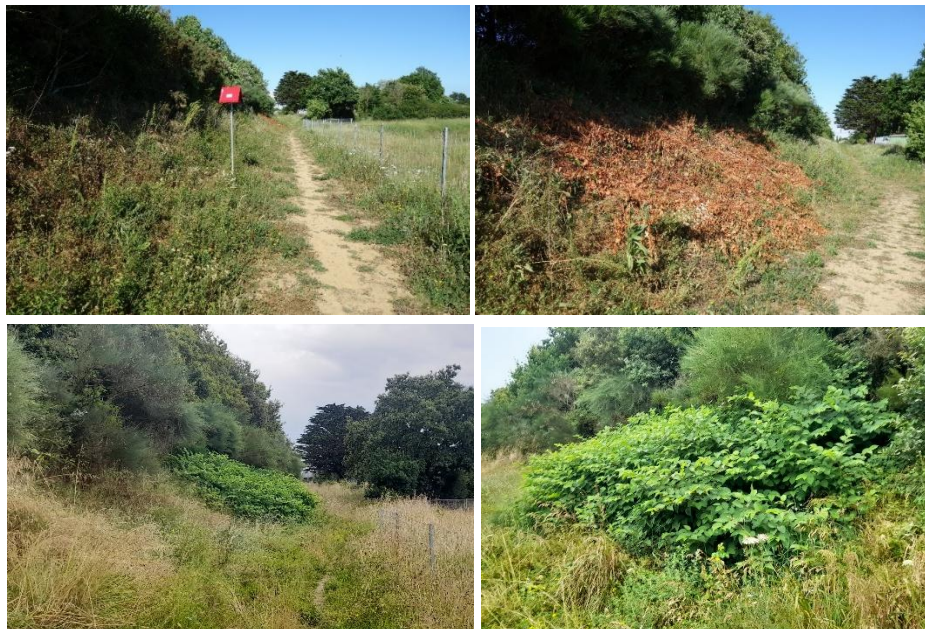
Prises de vue de la station de Renouée du Japon en 2022 (en haut) et en 2024 (en bas).

Le Brome dressé (une graminée) et l'Ophrys abeille (une orchidée) n'ont pas été revus sur la zone 4 en 2022, puis en 2024. L'Ophrys avait été détectée par le biais d'un seul pied en 2016. Considérées comme plantes à « éclipses », les orchidées possèdent des organes souterrains qui leur permettent de rester en place sans forcément apparaître chaque année. Il est possible que cette situation ait eu lieu en 2022, puis en 2024 ce qui n'a pas permis d'observer la plante dont les bulbes seraient par ailleurs possiblement toujours présents dans le sol du site. Quant au Brome dressé qui n'avait pas été observé en 2022, il a été revu en grande proportion en 2024. Il s'agit d'une plante vivace formant des colonies facilement repérables. Son absence de nos inventaires en 2022 marquait peut-être un impact du aux travaux. La zone 4 présentait effectivement la particularité de n'être que très peu large pour accueillir les aménagements envisagés. La plupart des espèces patrimoniales observées se trouvaient donc directement sur les zones travaux. Les suivis envisagés dans les années à venir devraient pouvoir confirmer (ou non) ces hypothèses. L'invasive Renouée du Japon est toujours présente sur la zone. La station est contenue et semble faire l'objet de mesure de gestion par broyage comme le présente la photo ci-dessous. L'efficacité de ces actions reste toutefois à prouver.

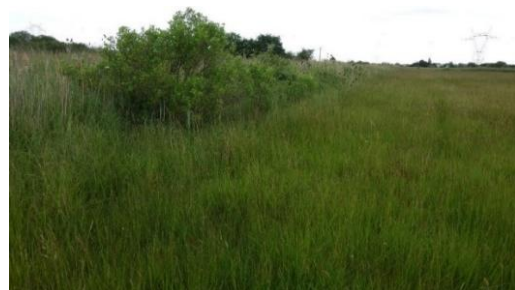
Vue d'ensemble sur la prairie à Orchis à fleurs lâches

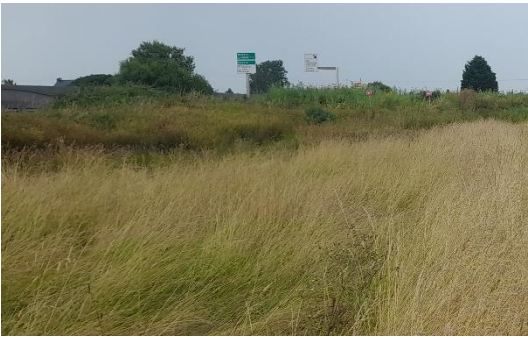
R5.1

Comme lors des inventaires de 2022, quatre relevés phytosociologiques ont été réalisés sur la zone 5 en 2024 : trois à l'emplacement des tranchées (R5.1, R5.3 et R5.4) et un dernier entre les tranchées (R5.2). Les zones d'affouillements sont presque intégralement re-végétalisées et sont dominées par un couvert graminéen. Aussi, la trace des travaux est à peine perceptible comme le montre la prise de vue ci contre (2024).

**Les végétations en place et dominantes dans tous les relevés sont caractéristiques de prairies humides subhalophiles courtement inondables, ce qui correspond aux végétations présentes avant la réalisation des travaux.**

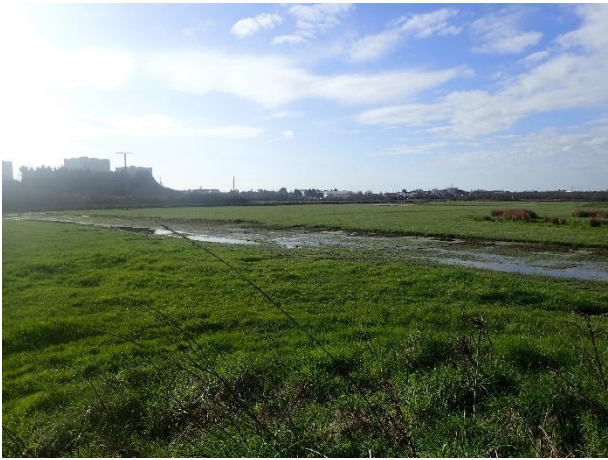
Modification du profil du canal et suppression des fourrés par les travaux de compensation de Saint-Nazaire Agglo.

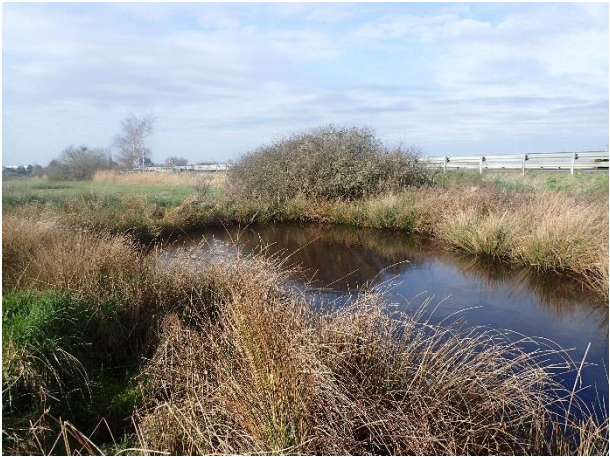
Aucune espèce patrimoniale d’amphibien n’était présente en 2016 sur la mare de cette zone. Ce constat est le même en 2024 sur une mare très envasée. Présence de ragondins et écrevisses de Louisiane.

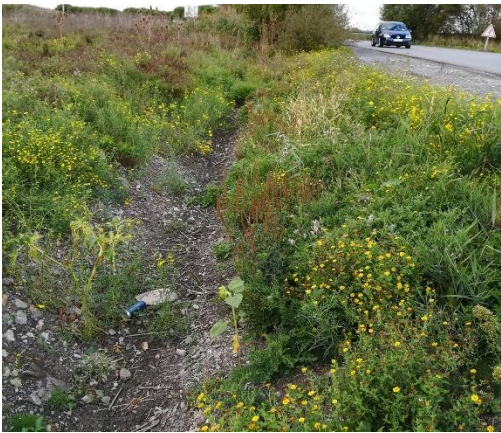
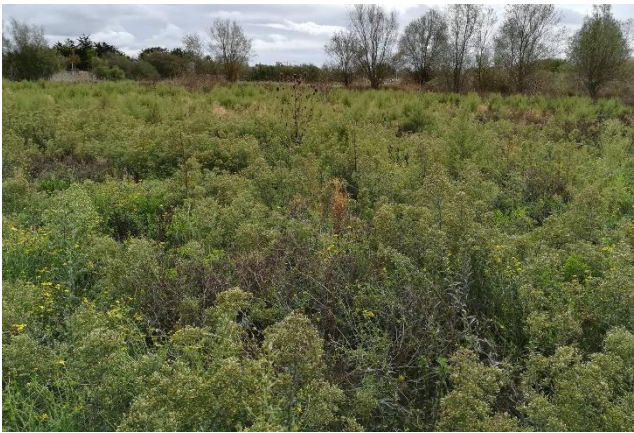
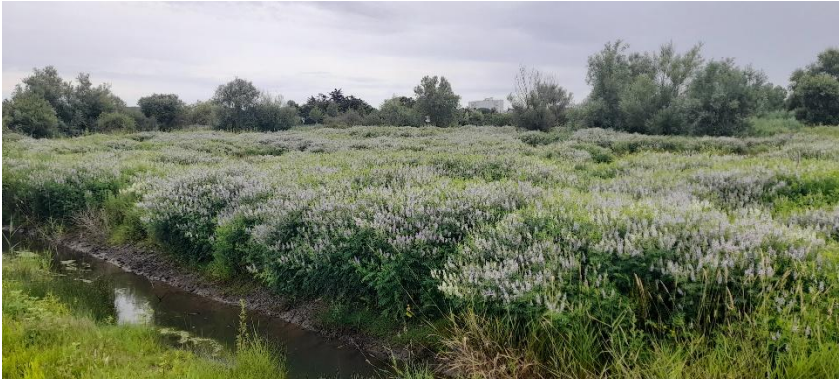
Les travaux semblent avoir bouleversé lourdement le milieu sur ce secteur. Le Chénopode à feuilles grasses *Oxybasis chenopodioides* qui était toujours présent en 2022 n’a pas été observé en 2024. En revanche la Patience des marais *Rumex palustris* qui n’a pas été vue en 2022, à été notée dans les inventaires en 2024. Des espèces invasives ont par ailleurs profité fortement des remaniements de terrain pour se développer massivement sur la zone comme la Vergerette à fleurs nombreuses *Erigeron floribundus* et le Séneçon du Cap *Senecio inaequidens*, deux plantes qui étaient déjà présentes avant les travaux. Celles-ci ont été observées en 2024 dans des proportions plus faibles au profit du Galéga officinal *Galega officinalis*. Enfin notons l’observation du Jonc de Gérard *Juncus gerardi*, une espèce liée au littoral atlantique.

Vue d’ensemble de la zone avec une large domination de la Vergerette à fleurs nombreuses en 2022 (en haut à droite) et dominée par le Galéga officinal en 2024 (en bas).

Pour lutter contre la dispersion du Sainfoin d'Espagne autour de la zone, il conviendrait d'arracher mécaniquement 1 à 2 fois par an les pieds de Sainfoin avant la période de floraison (Mai-Juin) pour limiter le risque de dispersion des graines. Un contrôle en Septembre permettrait d'évaluer la réussite de l'action. Une fois que la population a diminué, il conviendra d'arracher les plantes restantes et de répéter autant que nécessaire ces actions avec un contrôle les années suivantes.

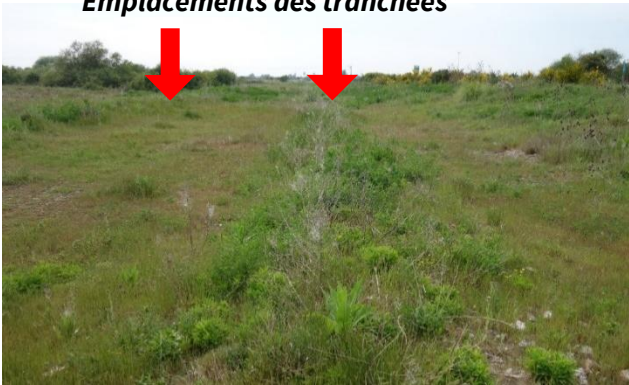
| ZONE 9 | | | | | |
|---|---|---|---|---|---|
| | La majorité des espèces remarquables ciblées par les suivis et liées aux végétations de pelouses calcicoles ont été retrouvées en 2024 sur les espaces jouxtant l'emplacement exact des tranchées. Comme en 2022, seule la Carlina vulgaire et la Glaucière à feuilles jaunes n'ont pas été retrouvées. On précisera que leur présence n'avait été remarquée en 2016 que par quelques pieds isolés (voir unique pour la Glaucière). Deux autres espèces remarquables non observées en 2016 mais découvertes en 2022 ont de nouveau été observées en 2024 : le Trèfle étranglé <i>Trifolium suffocatum</i> et le Trèfle scabre <i>Trifolium scabrum</i> . On mentionnera à proximité de la zone, la présence de deux espèces exogènes : le Galéga officinal <i>Galega officinalis</i> , et la Crételle hérissée <i>Cynosurus echinatus</i> . | | | | |

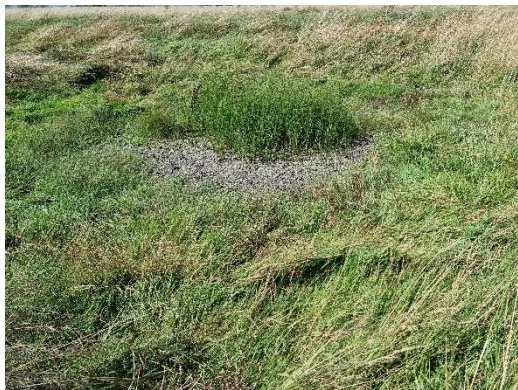
R13.1, en 2024

Ces dépressions se présentent comme des mares temporaires inscrites au sein de prairies humides. Pour les deux relevés, les espèces observées sont caractéristiques des végétations pâturées et piétinées des sols courtement inondables que l’on retrouve fréquemment dans les dépressions des prés humides pâturés ou en bordure de mares prairiales.

Les travaux réalisés à quelques mètres des mares sont imperceptibles sur ces dernières.

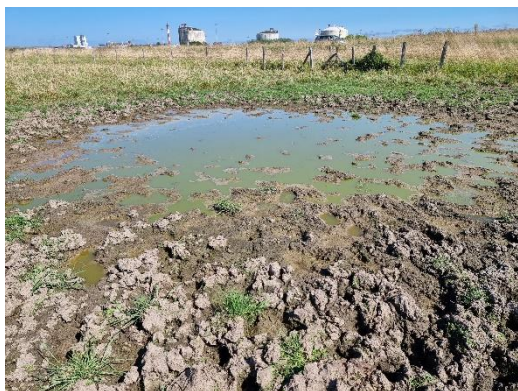
R13.2, en 2024

Dans la mare 2, l’année pluvieuse 2024 a permis d’observer des reliques d’une renoncule aquatique. Pour le reste, le cortège est toujours celui des prés humides pâturés.

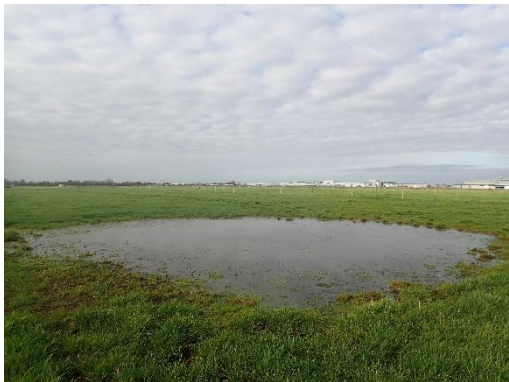
Aucune espèce patrimoniale d'amphibien n'était présente en 2016 sur les dépressions humides de cette zone. Ce constat est le même en 2024 malgré les niveaux de pluviométrie élevés ayant permis de garder ces deux zones en eau jusqu'en mai. La mare « nord » n'est pas suffisamment imperméable pour permettre le développement pérenne d'une vie aquatique. La zone « sud » peut être qualifiée de dépression humide plutôt que de mare.

Dépression humide au nord du tracé

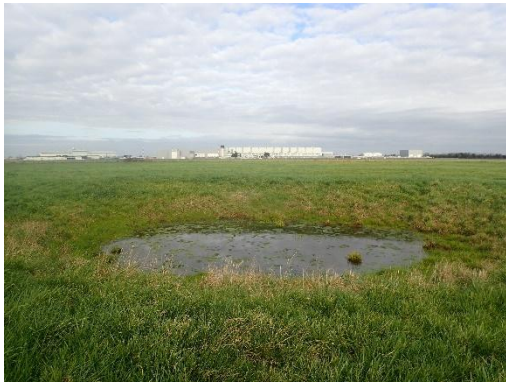
Dépression humide au sud du tracé

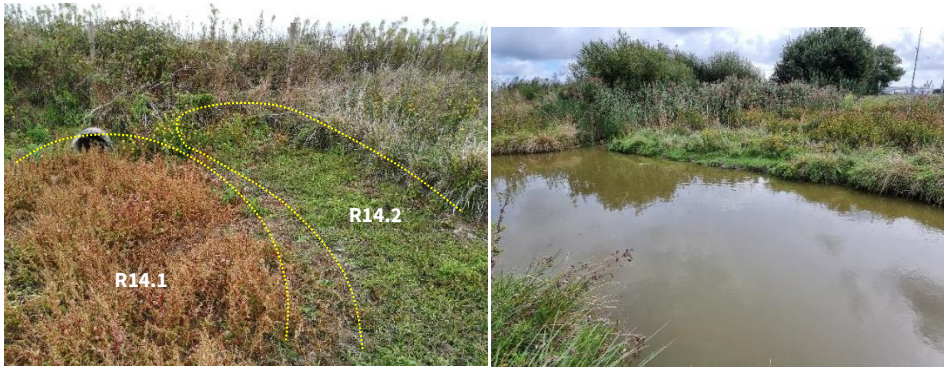
R14.1 et R14.2 en 2022 (à gauche) et zone des relevés R14.1 et R14.2 recouverte en 2024

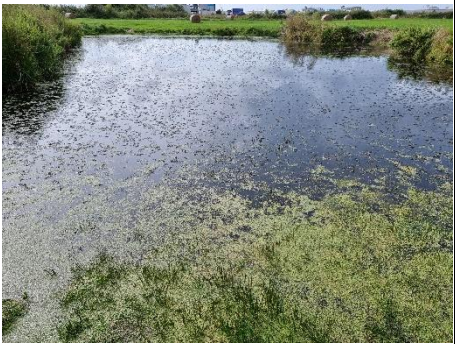
| ZONE 15 | | | | | |
|---|---|---|---|---|---|
| | <p>En 2024, ce sont 3 espèces remarquables qui ont été recensées contre 2 en 2022. Contrairement à 2022, la mare n'était pas asséchée mais remplie d'eau. Ainsi, les espèces aquatiques étaient bien exprimées et ce tout au long de la saison estivale. Les deux plantes aquatiques initialement recensées : le Potamot à feuilles capillaires et la Zannichellie des marais ont à nouveau pu être observées au milieu d'un herbier de Cératophylle submergé. Le Chénopode à feuilles grasses n'a pas été recensé du fait d'une trop faible exondation des berges. Cette absence n'est donc pas significative. L'Orge maritime est une plante annuelle d'apparition variable et possiblement instable dans ces stations. Malgré une attention particulière pour la retrouver, aucun individu n'a été recensé sur l'étroit périmètre prospecté. L'Oenanthe de Lachenal, comme les années précédentes a été revue autour des canaux. On précisera que d'autres plantes patrimoniales observées dans le périmètre de la zone 15 en 2016 mais non ciblées par les suivis sont également toujours présentes dans des propositions similaires, comme la Laîche des renards <b>Carex vulpina</b>, le Faux cresson <b>Rorippa palustris</b>, le Salsifi douteux <b>Tragopogon dubius</b>, ou encore la Luzerne naine <b>Medicago minima</b>. Des espèces invasives vues en 2016 n'ont pas été revues comme l'Azolla fausse-fougère <b>Azolla filiculoides</b> ou encore la Cotule pied-de-corbeau <b>Cotula cronopifolia</b>. Cette dernière n'a pas pu s'exprimer puisque contrainte par un manque d'exondation. En revanche, dans la mare, une autre invasive a été repérée, la Lentille d'eau minuscule <b>Lemna minuta</b>.</p> | | | | |
| | Vue d'ensemble de la mare en septembre 2024 | | | | |

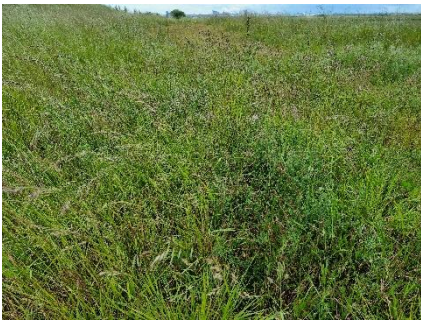
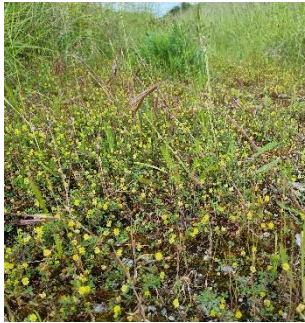
Les relevés 1 et 2 ont été réalisés sur un substrat à très faible naturalité. Une végétation caractéristique de friche thermophile caillouteuse et de milieux perturbés est présente. Ces végétations sont propices au développement d'espèces exogènes invasives. Des plantes comme le Sénéçon du Cap *Senecio inaequidens* et la Vergerette à fleurs nombreuses *Erigeron floribundus* sont très développées ici et de plus en plus étendues. Les populations en place avant ont sans doute été logiquement favorisées par les travaux. En 2024, le constat qui est fait sur les relevés 15.1 et 15.2 est une évolution du nombre d'espèces prairiales par rapport à celles de la friche. **La dynamique naturelle des végétations est bonne et confirme une bonne cicatrisation du milieu.**

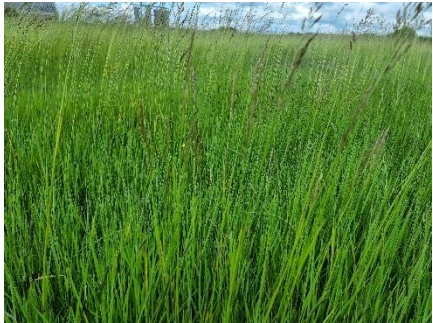
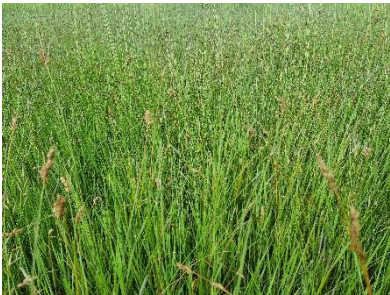
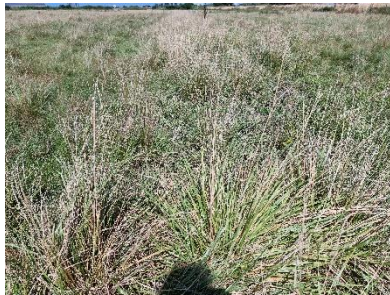
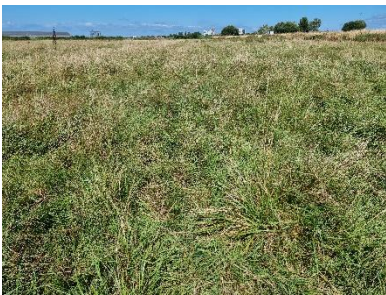
Six relevés phytosociologiques ont été réalisés régulièrement sur les 250 mètres linéaires que recouvre la zone 15. Ils ont tous été placés à l'emplacement de l'enfouissement des lignes. Les relevés R15.3, R15.4, R15.5 et R15.6 sont localisés dans les prairies humides pâturées du secteur. Les relevés R15.1 et R15.2 ont été placés aux abords de la départementale RD100, au niveau d'une zone remblayée pour permettre le passage de la route par-dessus une voie ferrée.

Les relevés réalisés dans les prairies présentent, à l'emplacement des tranchées, des végétations caractéristiques de prairies humides subhalophiles courtement inondables ce qui correspond aux végétations présentes avant la réalisation des travaux. **Sur un plan floristique, les travaux sont très peu perceptibles et encore moins en 2024. La cicatrisation des milieux peut être considérée comme très bonne.**

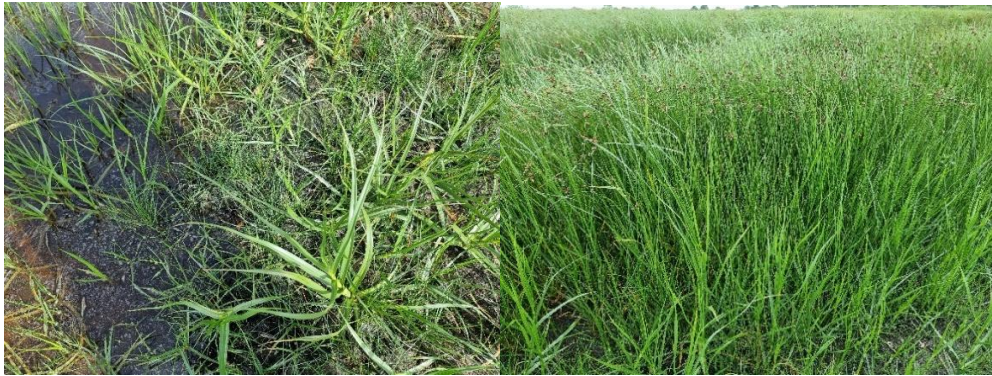
Le passage des travaux dans le secteur est imperceptible sur le plan des habitats en place aujourd'hui.

R17.1 en septembre 2024 (à gauche) et R17.2, septembre 2024 (à droite).

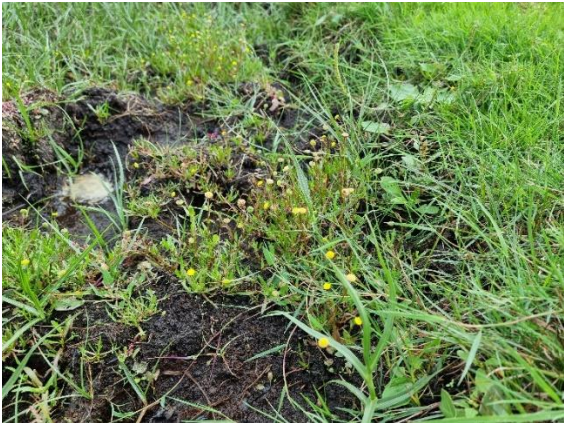
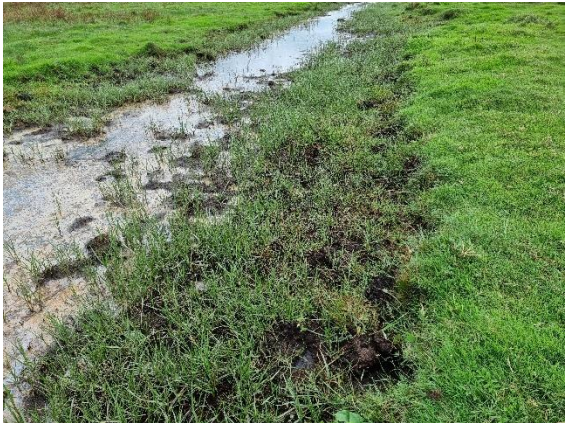
| ZONE 18 | | | | | |
|---|---|---|---|---|---|
| | Les espèces invasives que sont la Jussie à grandes fleurs et le Myriophylle du Brésil étaient toujours bien présentes sur la zone 18 en 2024 dans des recouvrements similaires. En revanche, une autre invasive, la Cotule pied-de-corbeau <b>Cotula coronopifolia</b> s'est largement étendue sur la zone de suivi.<br>Le Troscart des marais, plante protégée, n'a quant à lui pas été revu dans le périmètre de la zone de suivi mais il n'était représenté sur cette zone que par quelques pieds isolés le long d'un fossé situé en dehors des espaces de travaux. L'essentiel de la population de cette espèce avait été localisé en 2016 à environ 150 mètres au sud de la zone travaux, le long d'un canal. Cette répartition sans chevauchement entre les espaces de travaux et la localisation de la plante rend très improbable un éventuel lien de cause à effet entre l'aménagement réalisé et l'absence du Troscart en 2022 et 2024. Le suivi 2024 a été réalisé en deux temps, en mai avec les critères végétatifs et en septembre lors de la période propice de floraison. Or, malgré ces recherches, aucun individu de Troscart des marais n'a été repéré, ni sur la zone de suivi, ni sur les stations où l'espèce était très représentée. Ainsi, les travaux ne sont pas en cause et la météo, complètement différente en 2022 et 2024 ne peut être en cause. | | | | |
| | Cotule en fleurs (jaunes), en septembre 2024 | | Berges exondées en septembre 2024 sans Troscart des marais | | |

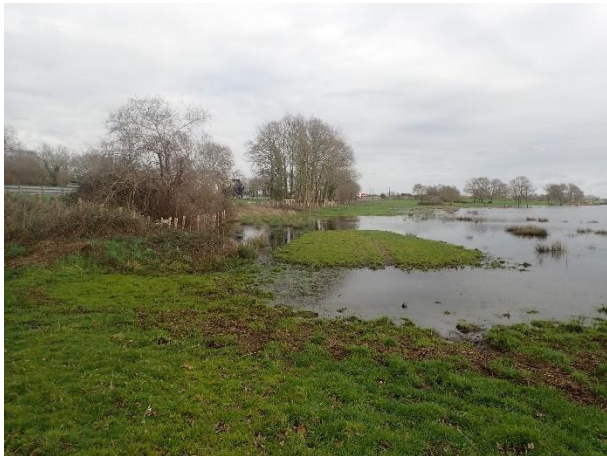
Photo prise le 6 février 2024

En 2024, le niveau d'eau est resté très haut dans la parcelle jusqu'en juin, mettant en connexion l'ensemble des canaux de la prairie comme lors des périodes hivernales. Aucun amphibien n'a été observé sur le secteur.

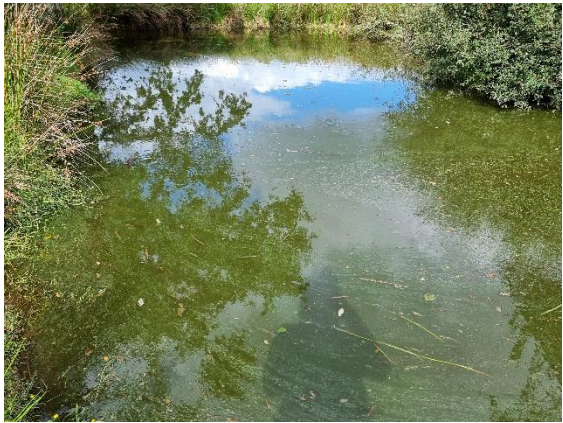
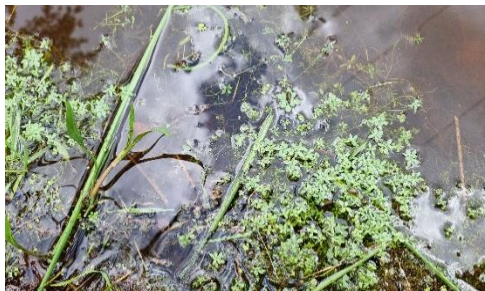
R20.2, en 2024

Le relevé 2 a quant à lui été réalisé sur une végétation bien particulière : les voiles de lentilles d'eau couvrant en nappe la surface de la mare restaurée. En 2022, la Lentille d'eau minuscule *Lemna minuta*, une espèce exogène invasive, recouvrait la mare avec une autre lentille d'eau. En 2024, les observations montrent une très forte diminution de ce cortège. Le passage fréquent des ragondins peut probablement expliquer ce changement. Des individus de Callitriche à angles obtus ont fait leur apparition dans la mare et diversifie un peu le cortège. Des algues filamenteuses sont aussi présentes et confirment l'importante trophie du milieu.

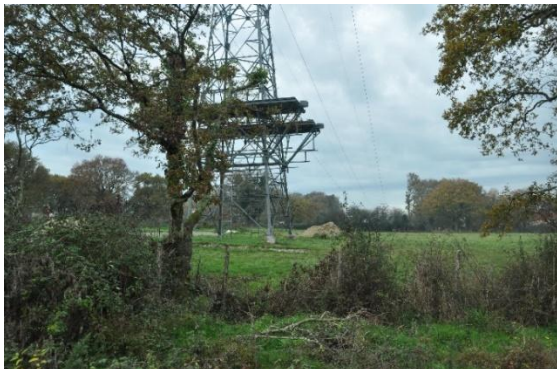
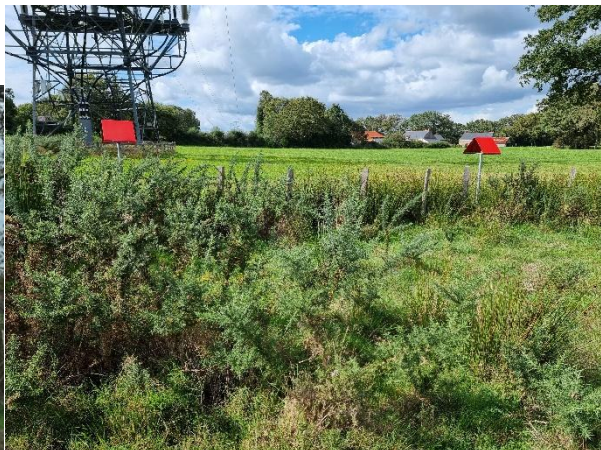
Une portion de la haie a été coupée pour permettre le raccordement de la liaison au pylône. Suite aux travaux, la clôture a été refaite. Aucun arbre n'est présent en repousse sur la zone de passage des liaisons souterraines. De nombreux ajoncs de 0,6 à 1,20m sont présents autour et sur le linéaire. En revanche, aucune repousse de Prunellier, Aubépine à un style ou autre espèce typique des fourrés n'a été observé.

Avant travaux

En 2024

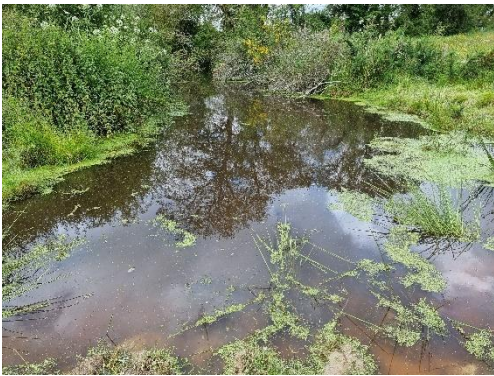
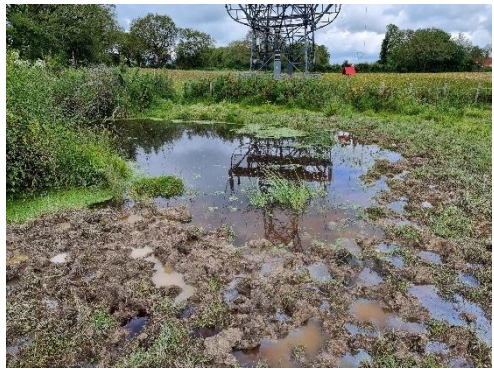
R21.3, en 2024

Un troisième relevé, 21.3, a été effectué dans la mare afin de suivre plus aisément la végétation dans celle-ci. Une couverture de lentilles d'eau est visible mais très dispersée et quelques individus de Callitriche des eaux stagnantes y sont disséminés. Comme pour la mare de la zone 20, la trophie est élevée comme en témoigne les algues filamentenses, conséquence du passage des vaches dans celle-ci. Ce constat négatif n'est pas lié aux travaux mais aux pratiques agricoles.

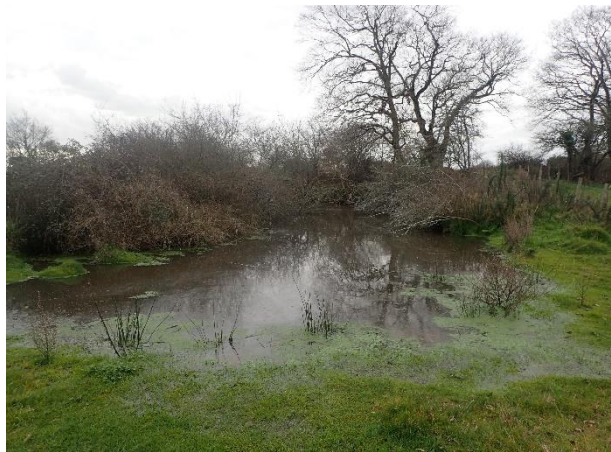
Le raccordement du pylône à la liaison souterraine passe très proche de la mare. Celle-ci a été balisée afin d’éviter tout débordement des travaux. Déjà fortement dégradée en 2016, la mare est également aujourd’hui en mauvais état : présence de ragondins, piétinement des bovins, eau très turbide chargée en matière organique.

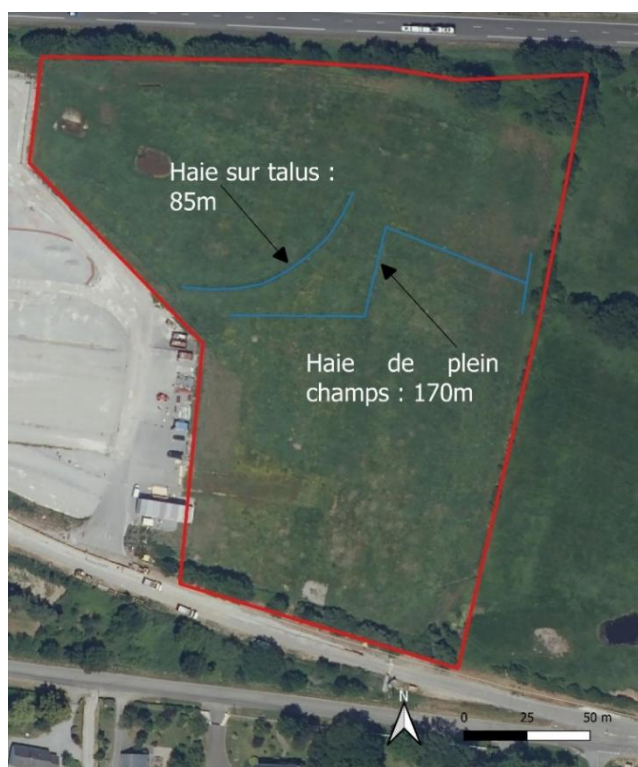
#### **Haie sur talus**

La haie sur talus a pris sa place et croît régulièrement. Une strate herbacée au pied de la haie se forme naturellement, permettant d'augmenter les fonctionnalités écologiques de la haie.

A l'automne 2024, un entretien en pied de haie a tout de même été mené pour éclaircir le pied de haie et permettre à celle-ci de s'étoffer par le bas. La sécheresse de 2022 et 2023 est visible sur certains pieds et une taille de certains arbustes pourrait être envisagée l'hiver prochain pour stimuler la repousse et l'étoffement.

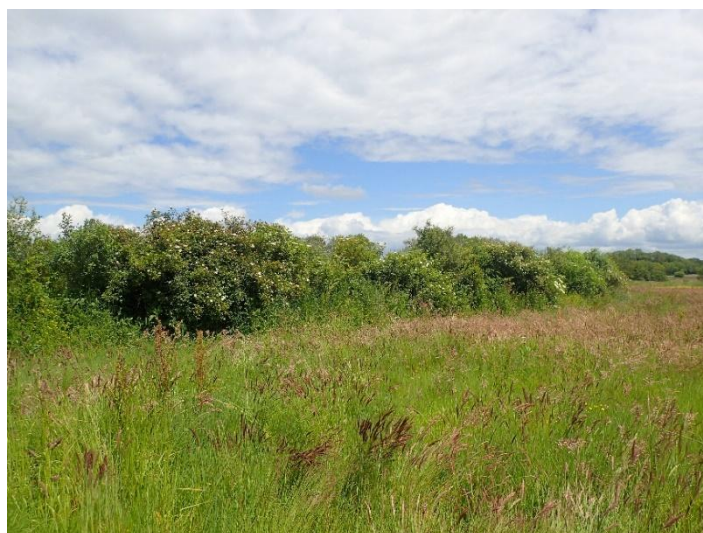
#### **Haie de plein champ**

La haie de plein champ continue de se dégrader malgré l'entretien régulier du pied de haie et le maintien des protections anti-gibier.

- Le sol est détrempé l'hiver et peut être très sec en été. Les fortes pluviométries de 2024 n'ont pas arrangé la situation, le sol étant resté très humide la majeure partie de l'année.
- Dégâts dûs aux sangliers et chevreuils principalement : branches cassées, écorces abimées

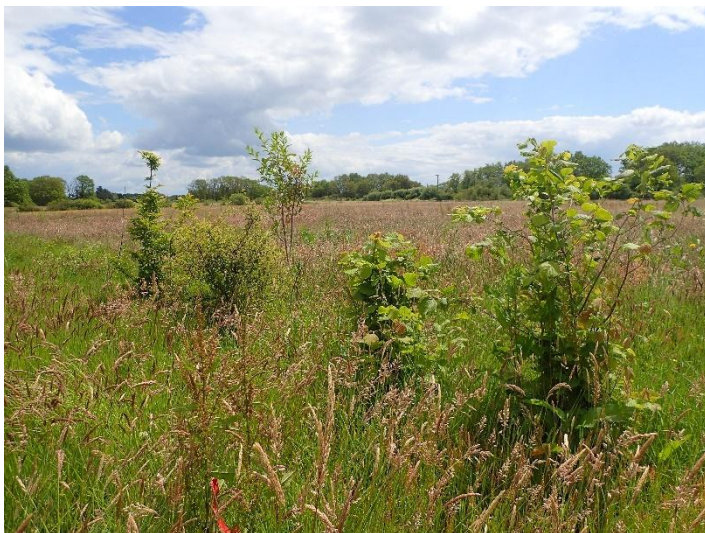
Certains arbustes commencent à être bien implantés et leur croissance devrait progresser dans les prochaines années mais la plupart ont des difficultés à s'implanter :

Certains arbustes arrivent à s'installer

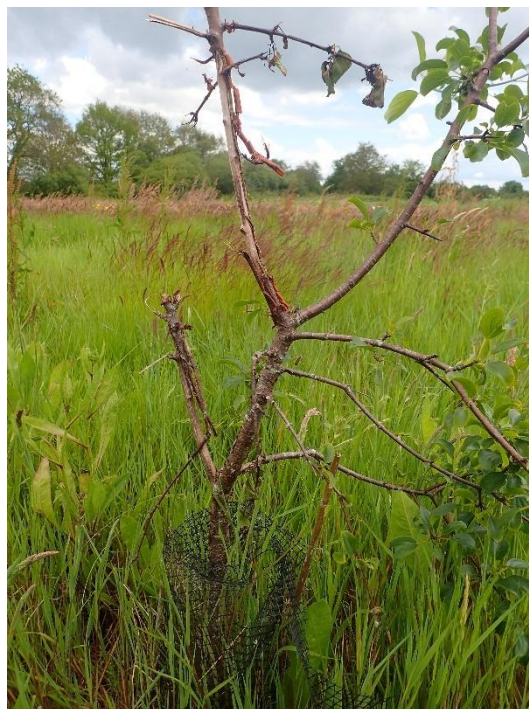
Dégâts sur les branches

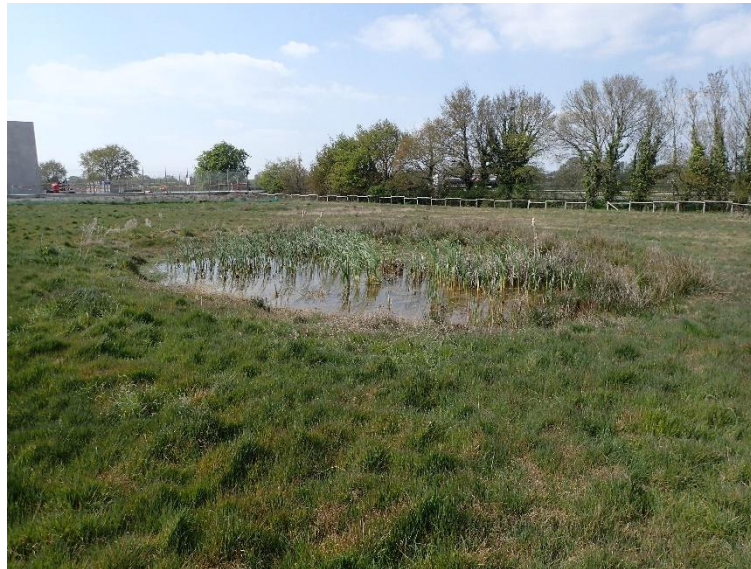
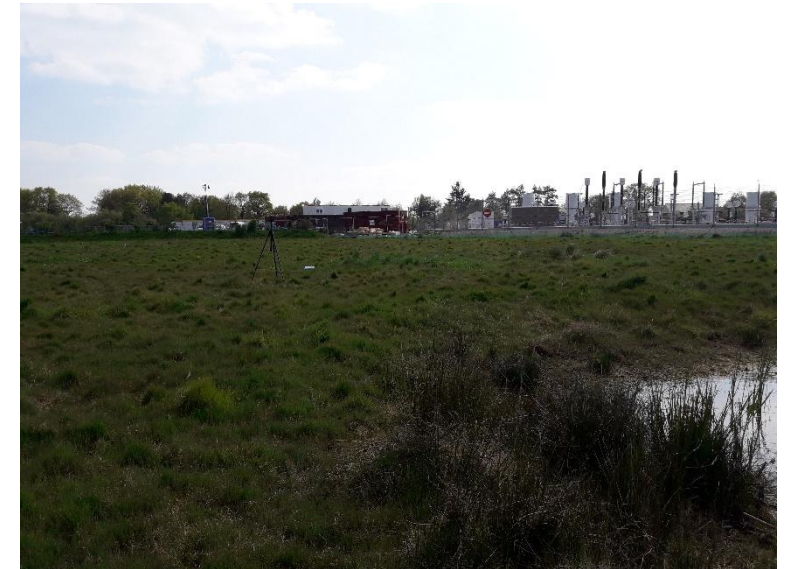
10 Mare n°1 vue du sud-ouest.

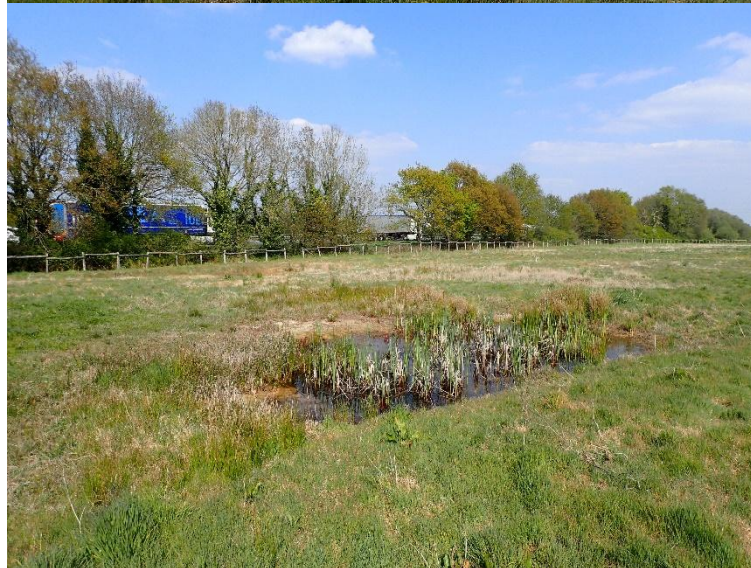
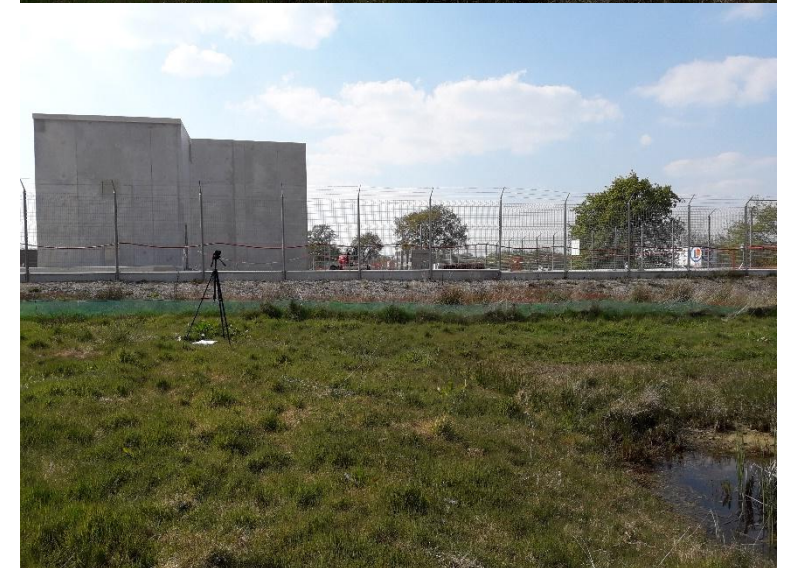
11 Vue sur la noue connectée au fossé.

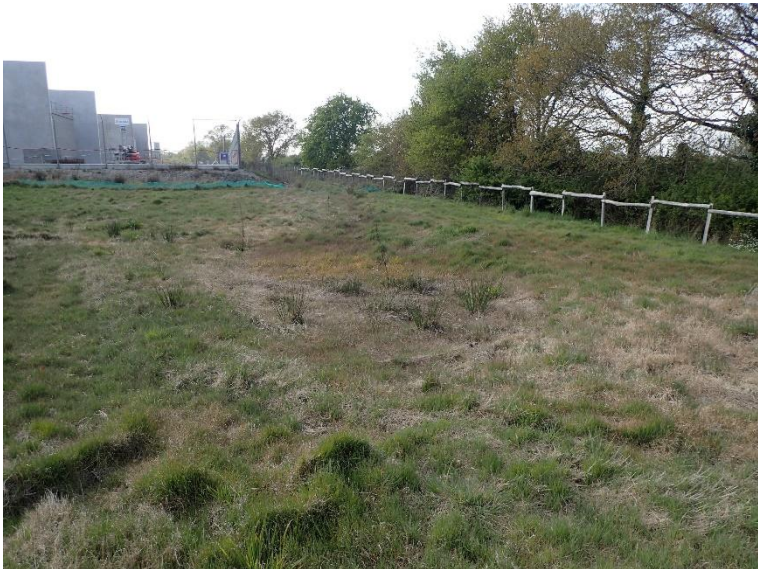
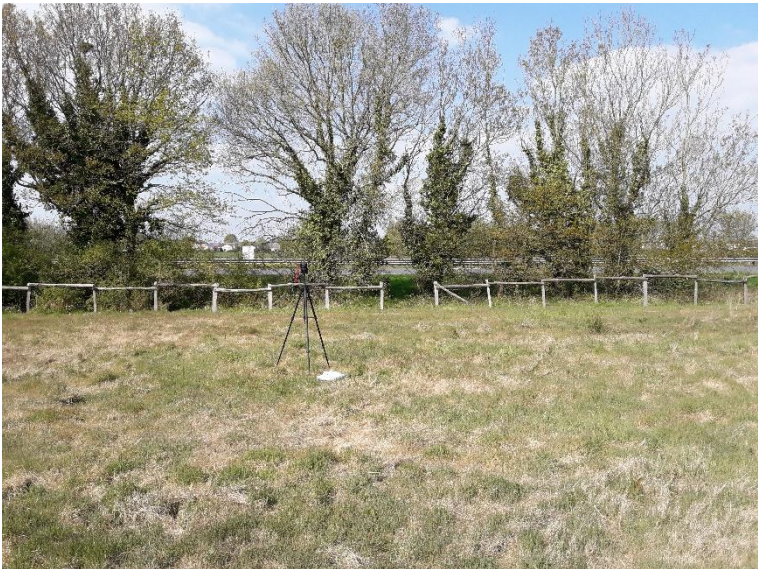
12 Vue sur la mare n°1 et poste électrique. Trépied au même endroit que PV 11.

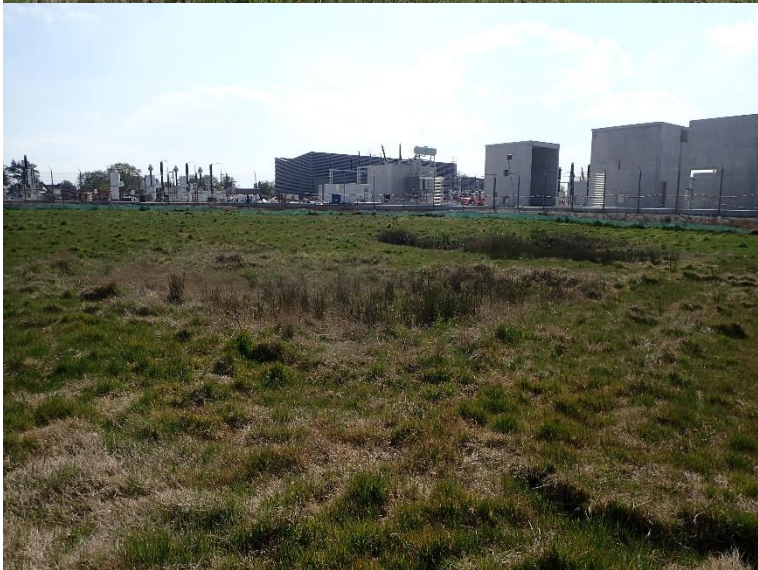
Idem PV 11

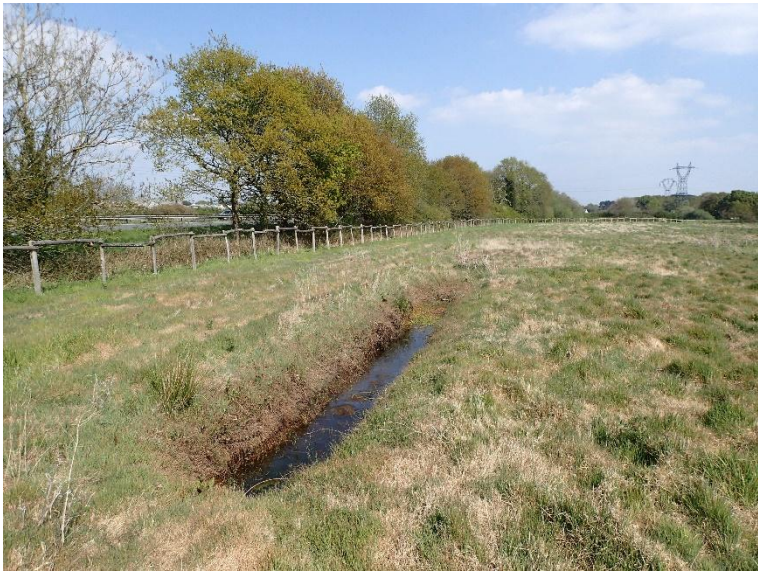
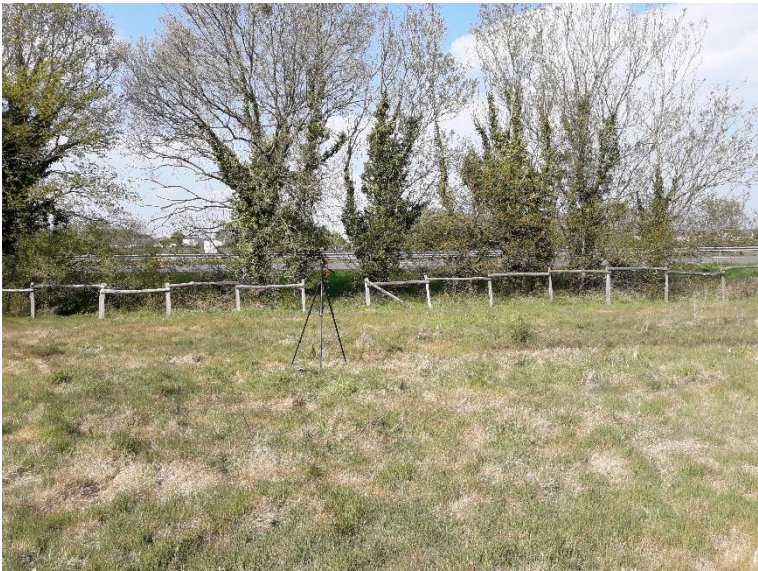
14    Vue sur la zone humide vers l'est. Trépied proche de la clôture du poste électrique dans la pente.

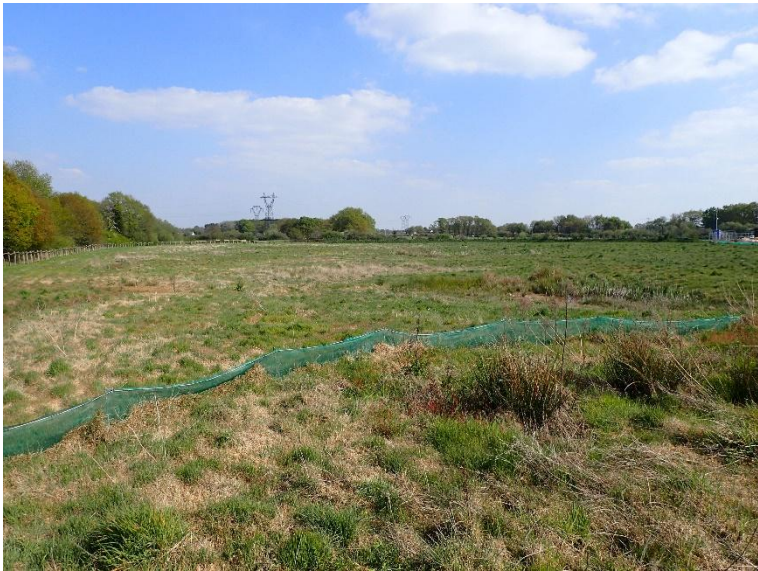
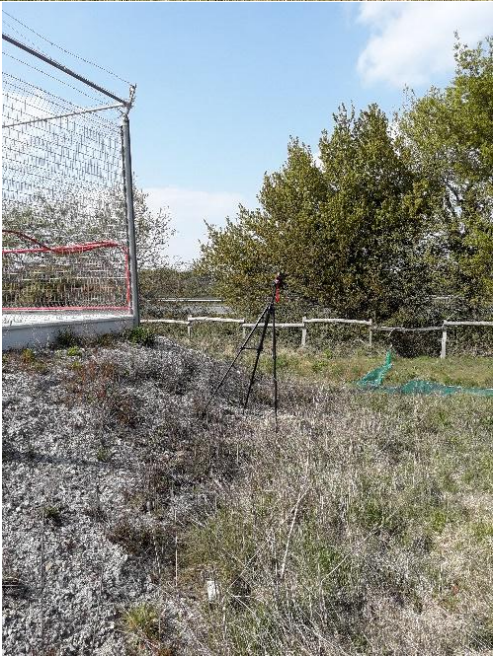
- 15 Vue vers les dépressions humides et l'est de la prairie.  
Trépied à positionner en repère avec les arbres de la haie à 12m de la clôture bois.
