## Raccordement du parc éolien en mer de Saint-Nazaire

Suivi écologique après travaux du raccordement terrestre et  
de la zone humide du poste électrique de Prinquiau

Rapport de suivi 2024

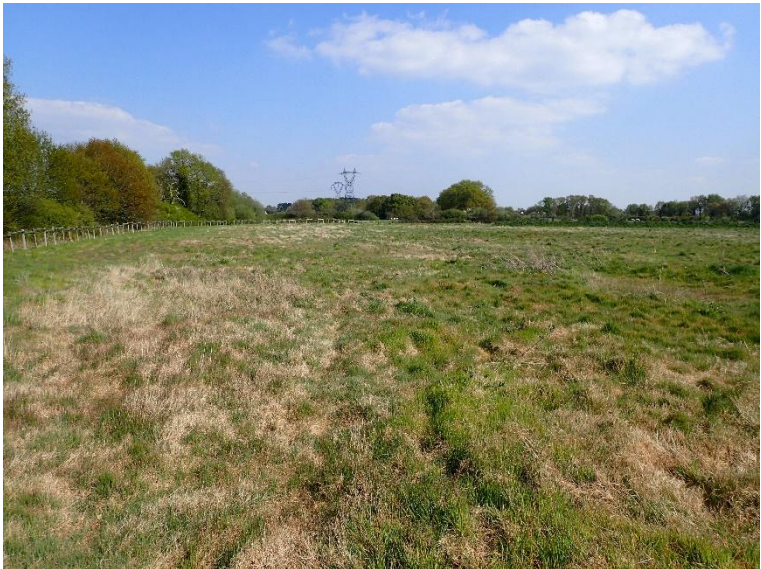
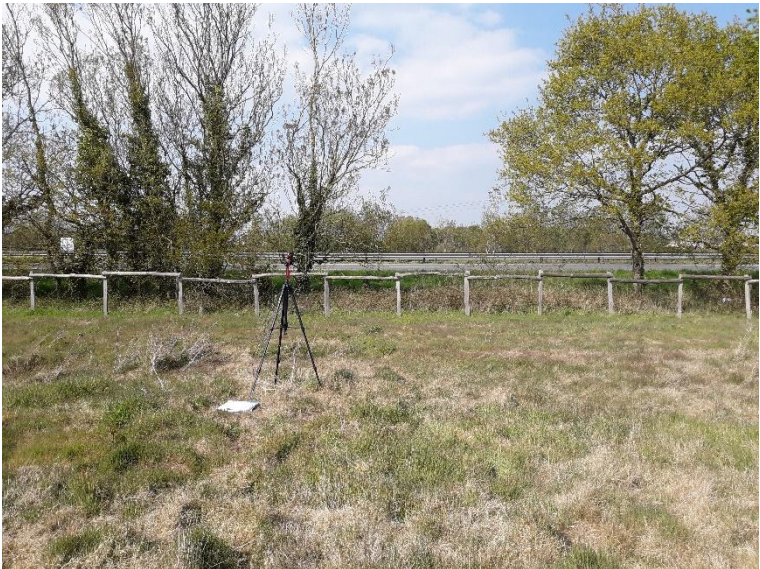
- 16 Vue sur la haie au pied de l'extrémité nord du talus.

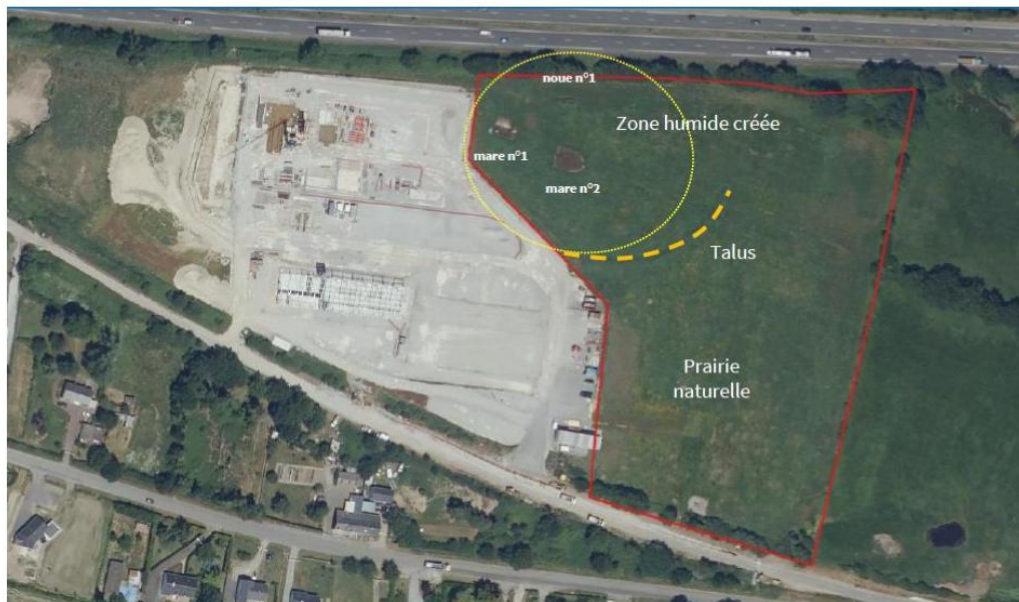
*Localisation de la noue et des mares concernées par la proposition de travaux*

Les boues de curage, hormis les vases superficielles, et les végétaux retirés seront exportés en dehors de la zone humide.

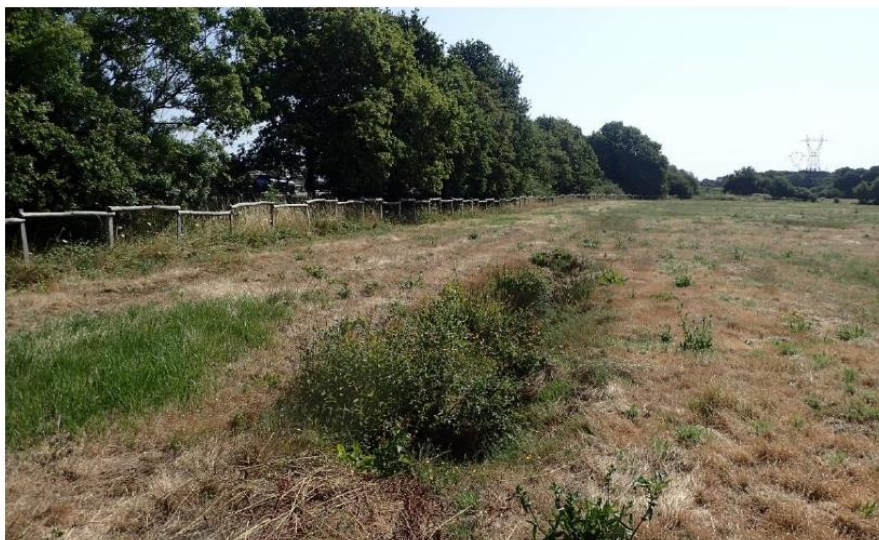
*Noue n°1*

Les dimensions de la noue non connectée sont de 1 mètre x 10 mètre. La noue est très végétalisée sur le fond et sur les berges.

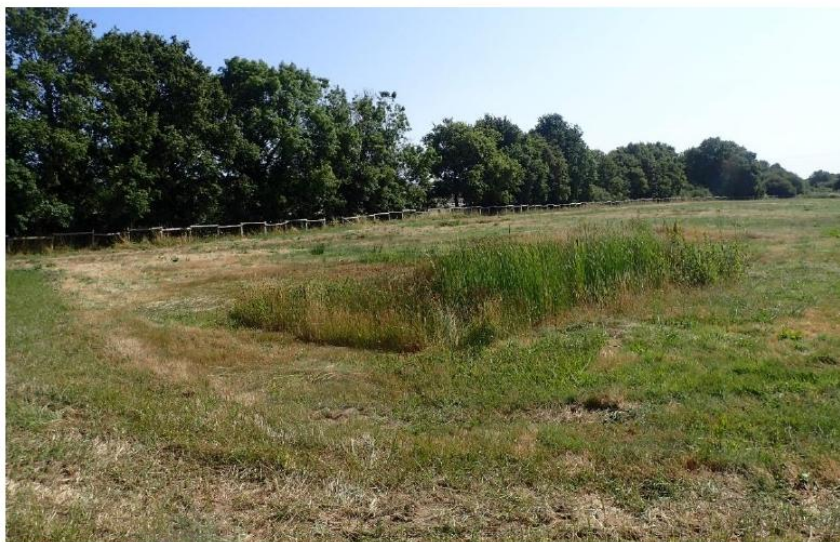
Mare n°1

La mare est en voie de comblement due à la colonisation rapide par *Typha latifolia*.

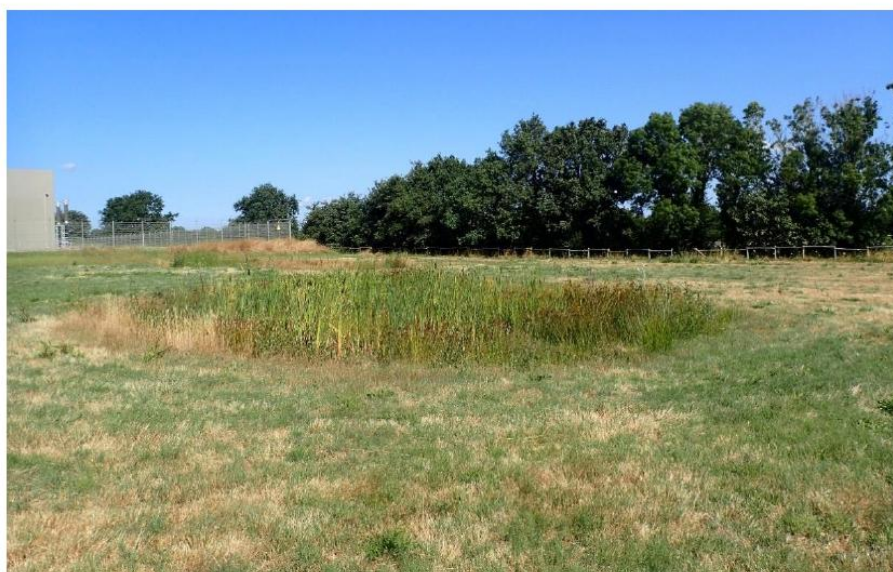
Mare n°2

La mare est en voie de comblement due à la colonisation rapide par *Typha latifolia*.

Les travaux d'entretien à réaliser sont un curage de la mare avec retrait des rhizomes de *Typha latifolia* et une augmentation de la profondeur de la mare en son centre et au nord. Ces travaux permettront de limiter la vitesse de comblement et de retrouver une zone d'eau libre plus large.
